СМОЛЕНСКАЯ РОТОНДА XII в.

ИЗ АРХИВА
архитектора-реставратора
П. Д. Барановского

Том 3

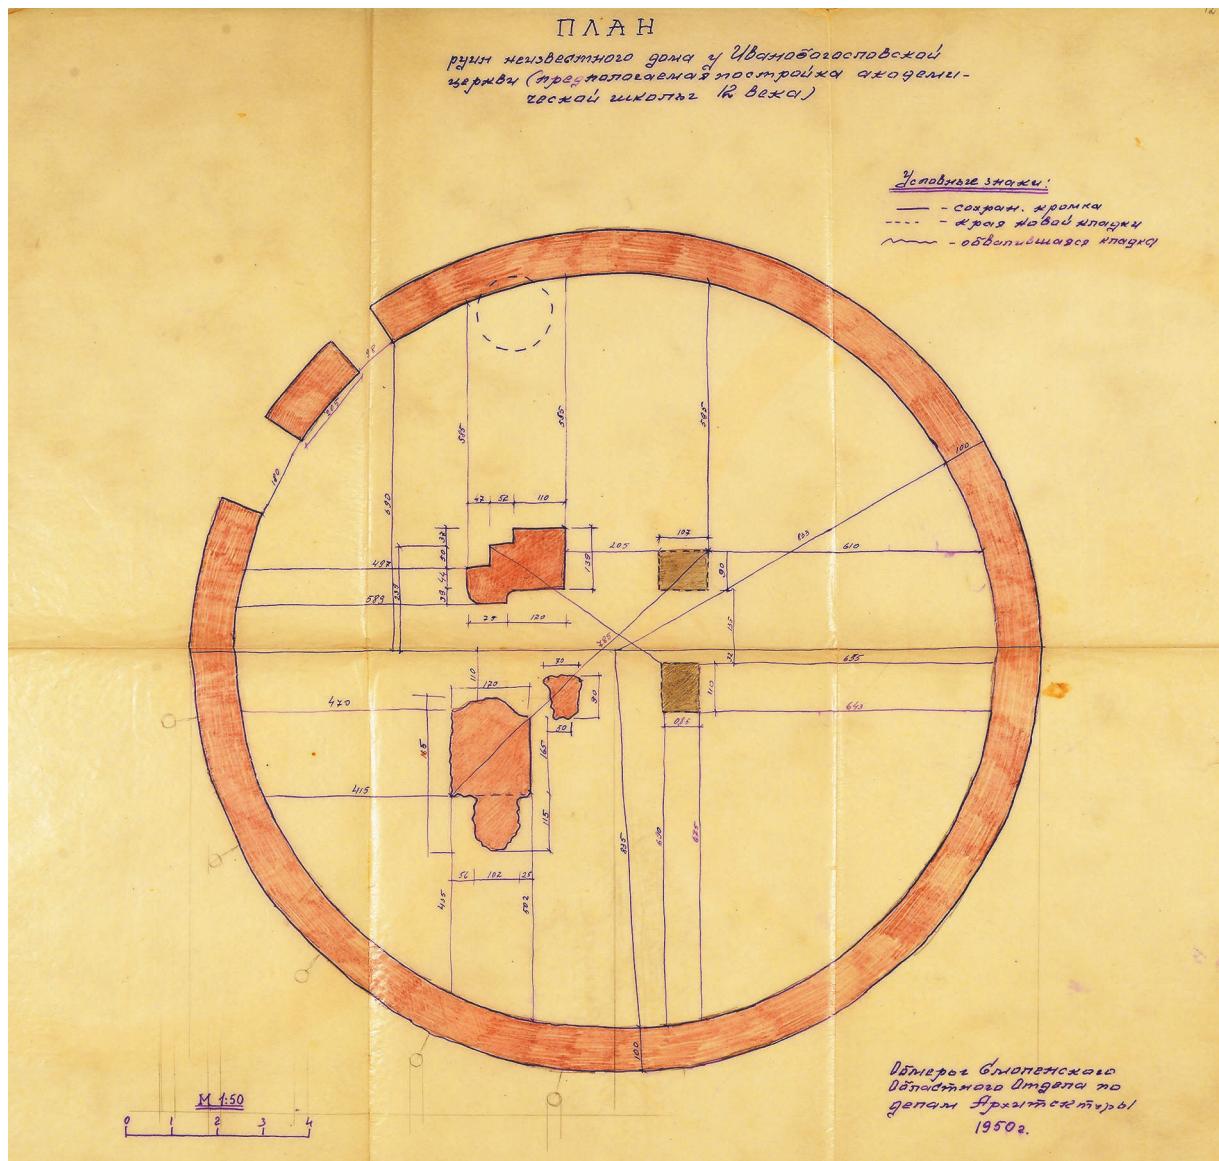
Рис. 1. Смоленская ротонда XII в. Исследования И.Д. Белогорцева. 1950 г.
 «План руин неизвестного дома у Иванобогословской церкви (предполагаемая постройка академической школы 12 века)». «Обмеры Смоленского областного отдела по делам архитектуры. 1950 г.».
 Калька, синие чернила, цв. карандаш. 57 × 56 см
 (ГНИМА. Архив П.Д. Барановского. Ф. Р-XIV. Оп. 34. Д. 56. Л. 12)

Два разрыва кладки в юго-восточной части кольцевой стены трактовались первым исследователем ротонды как проходы: «Ширина южного проема равняется 1,8 м, северного 0,98 м. Отрезок стены между ними равен 2,05 м. Наличие входа с восточной стороны является неоспоримым доказательством некультового характера здания». И. Д. Белогорцев привел мнение С. П. Писарева, что это могло быть Славяно-греко-латинское училище, но одновременно предложил иную версию: «Здание школы одновременно могло служить княжеской гридницей (приемным залом) и таможней (местом сбора пошлин)» или служить «некоторым другим административным целям».

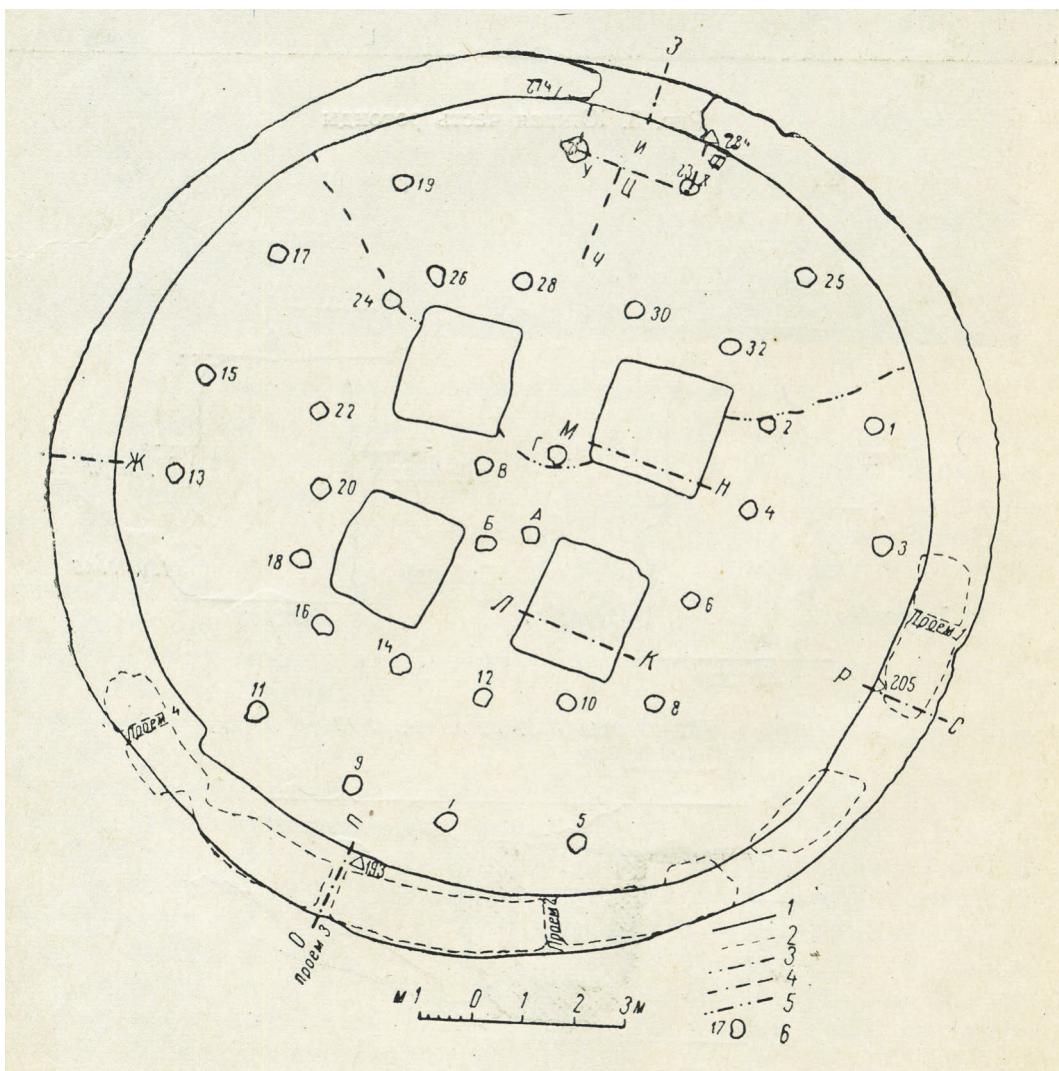
Рис. 3. План Смоленской ротонды. Раскопки Д. А. Авдусина. 1958 г.

В центре — четыре квадратных столба, вокруг них — круглые ямы.

1 — обмеры на уровне цоколя; 2 — обмеры на уровне проемов; 3 — направление разрезов стен;
4 — разрез ямы под подсыпкой; 5 — граница глинистой подсыпки; 6 — ямы деревянных столбов
(Авдусин Д. А. Смоленская ротонда // Историко-археологический сборник. МГУ, 1962. С. 247. Рис. 2)

с восточной стороны не оказалось, апсиды отсутствовали, что тесно поставленные столбы делали внутреннее пространство не просматриваемым, а выявленные узкие окна напоминают бойницы, археолог пришел к выводу, что Смоленская ротонда — оборонительное сооружение, дом-крепость. При зачистке плотно утрамбованной глиняной присыпки в основании пола, которая выравнивала поверхность природного склона, обнаружились ямы от деревянных столбов. Было высказано две версии их назначения: это или «стойки для крепления деревянного пола», или «строительные леса».

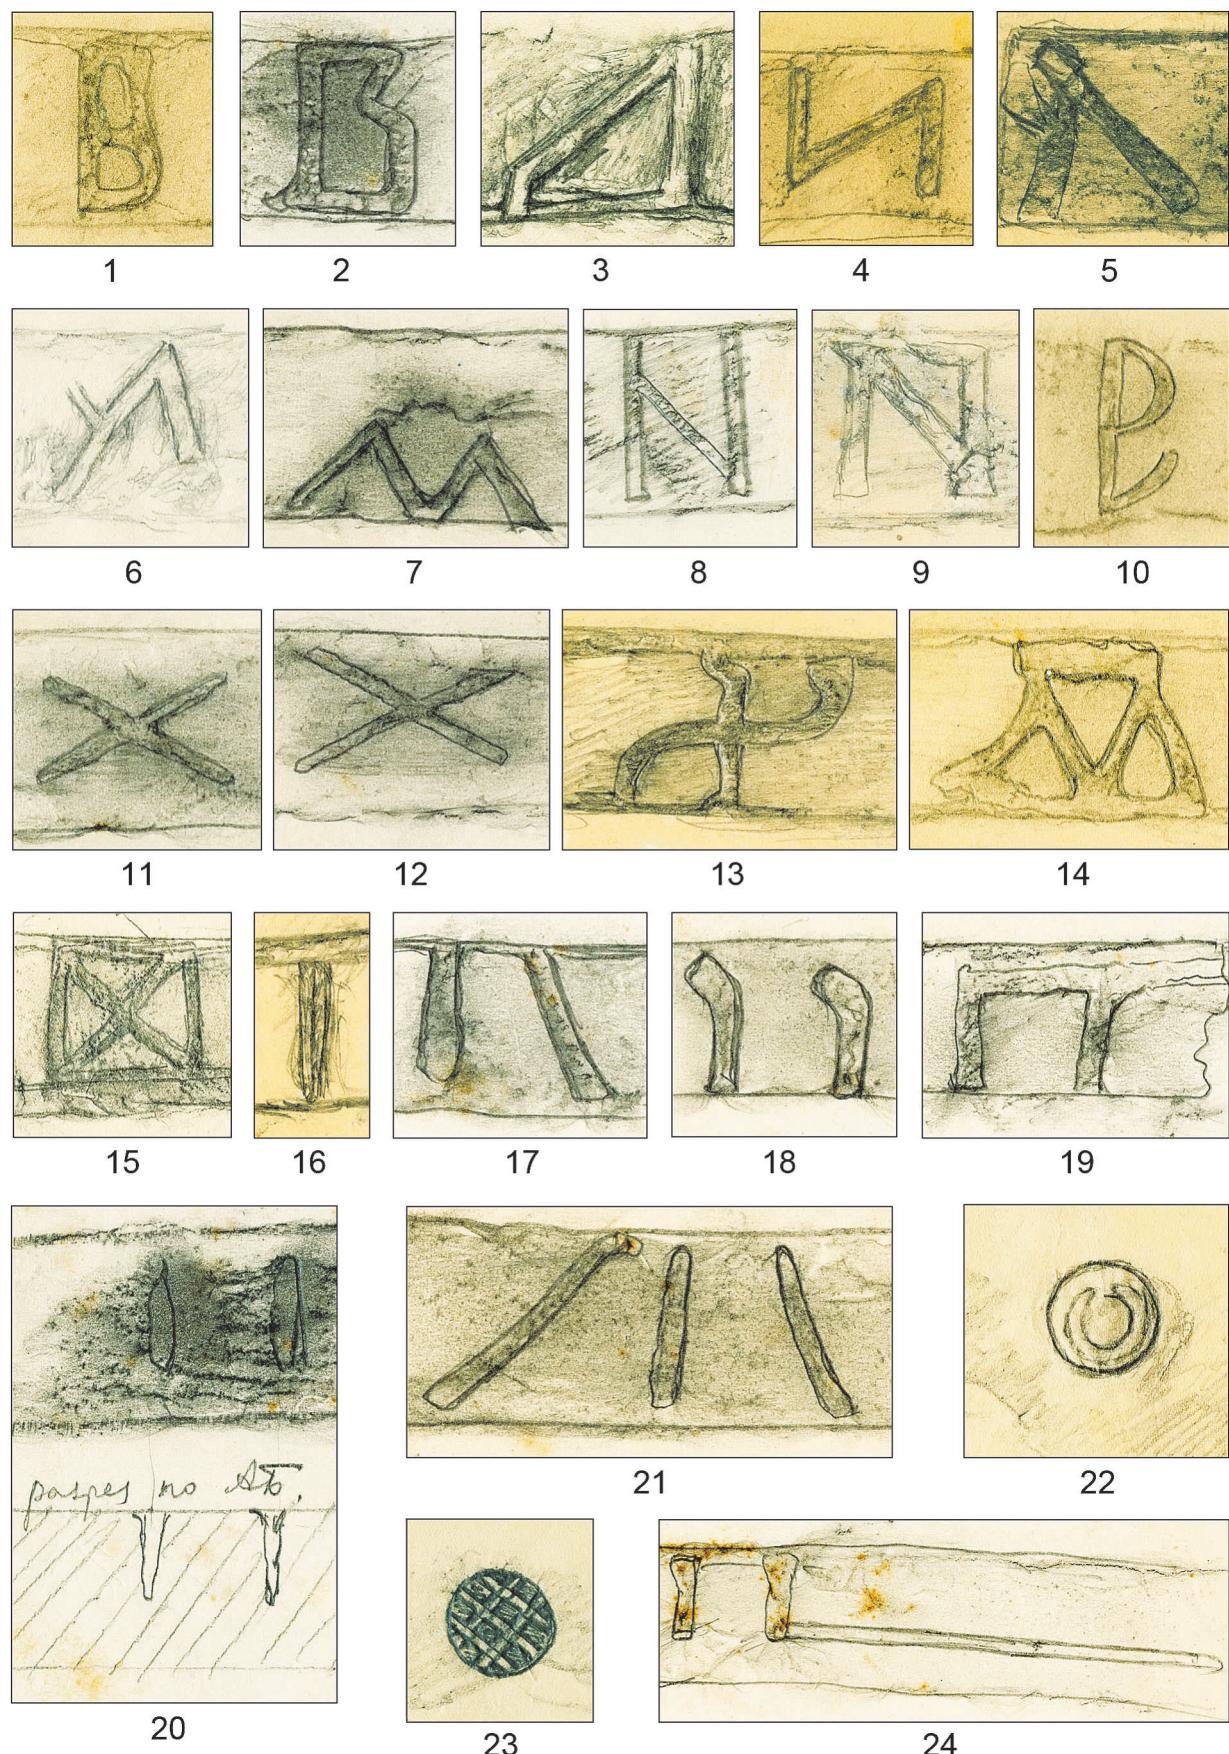
*Рис. 4. Подборка знаков и клейм на основании фронтажей, выполненных П.Д. Барановским
(сост. В.А. Буров)*

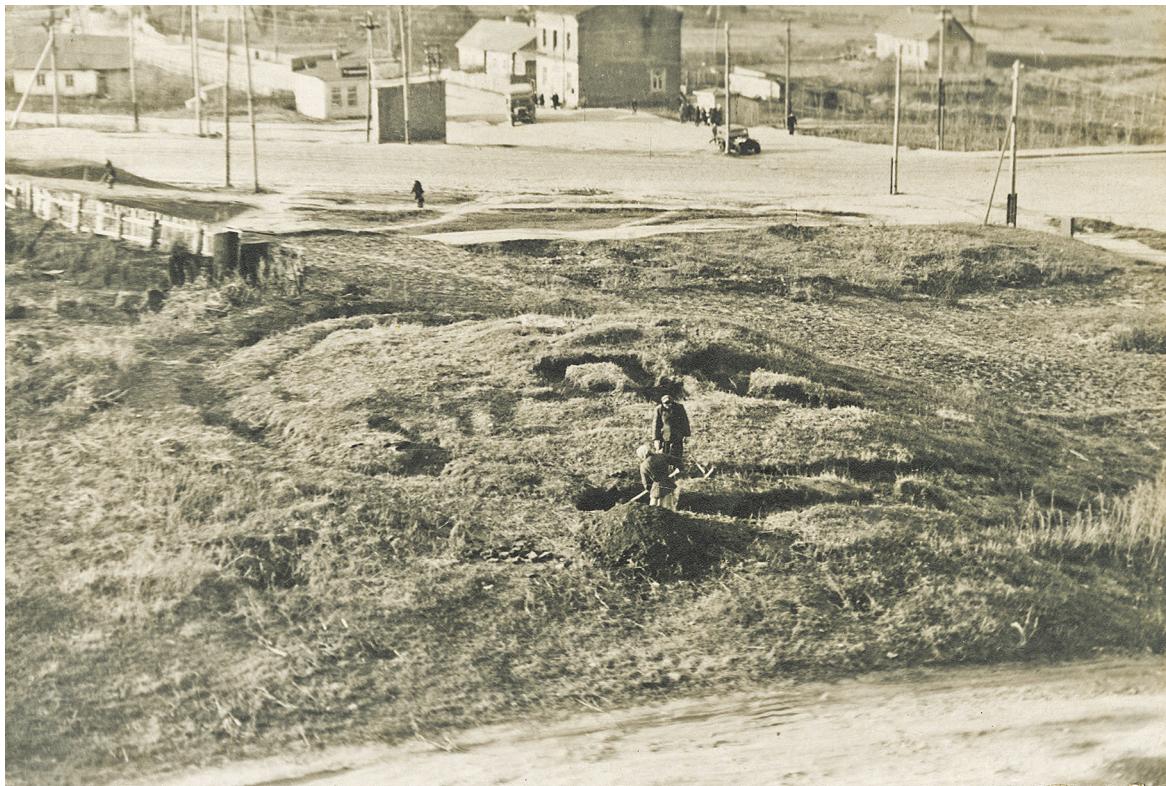
Ил. 1. Руины Смоленской ротонды XII в.

Начало раскопок под руководством П. Д. Барановского. Ч/б фото. 12 × 17,8 см [15 ноября 1952 г.]
(ГНИМА. Ф. Р-XIV. Оп. 34. Д. 59. Л. 3)

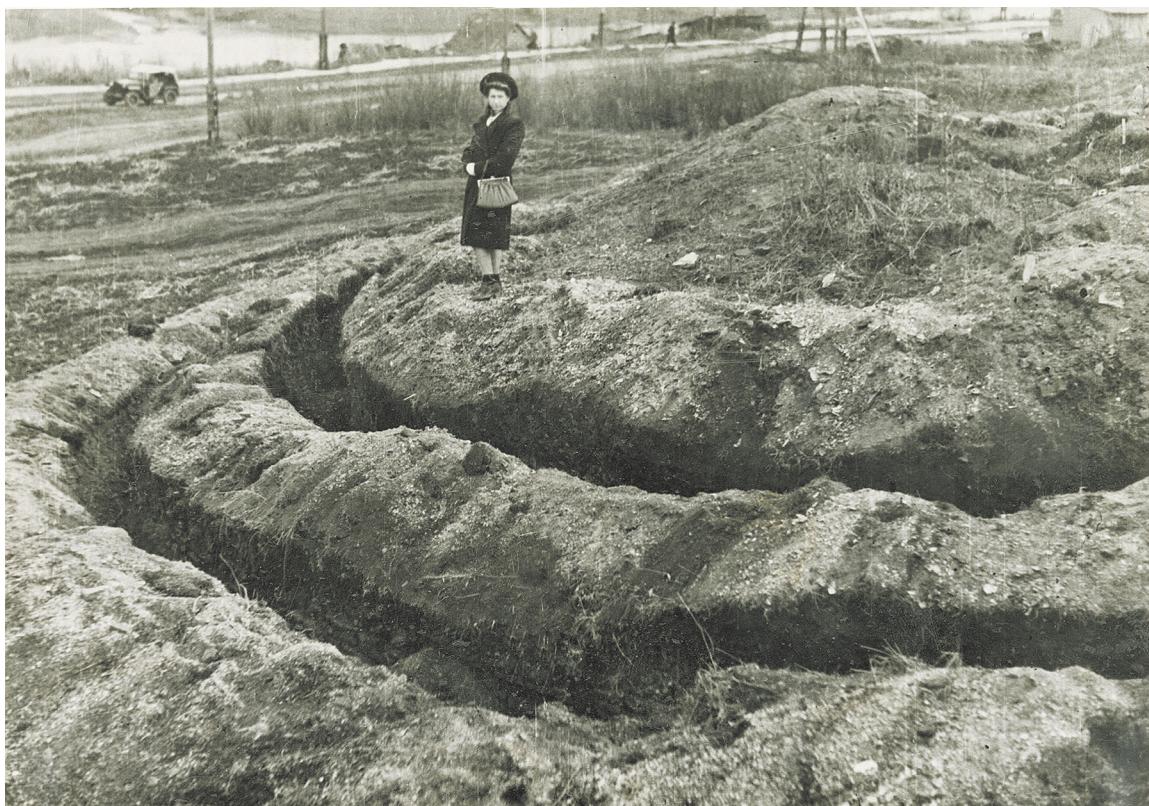
Ил. 2. Руины Смоленской ротонды XII в.

Западная стена, откопанная И. Д. Белогорцевым в 1950 г. и, очевидно, подчищенная П. Д. Барановским перед засыпкой песком 21 ноября 1952 г. Вид с юго-запада. Ч/б фото. 12,2 × 17,6 см [17 ноября 1952 г.]
(ГНИМА. Ф. Р-XIV. Оп. 34. Д. 59. Л. 6)

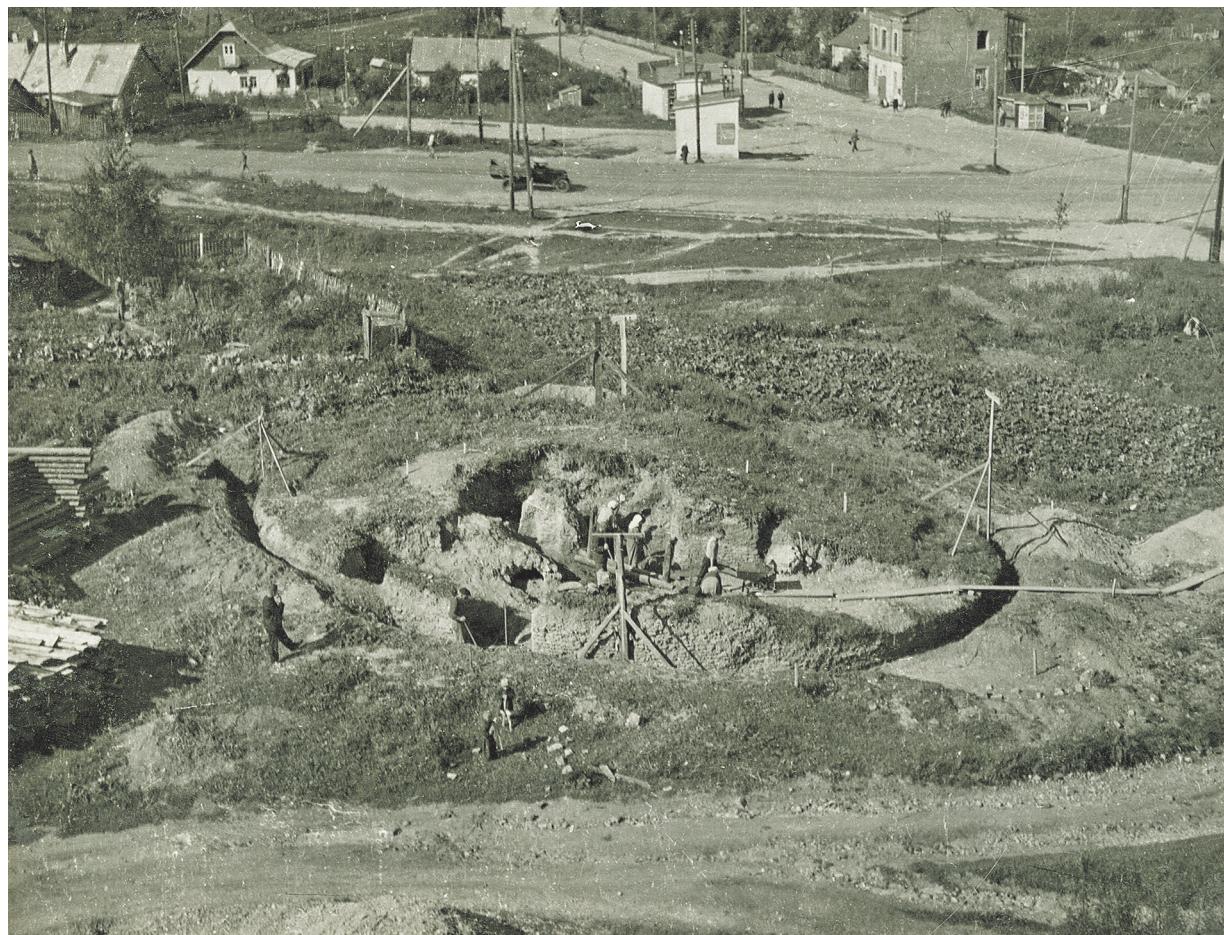
Ил. 4. Руины Смоленской ротонды XII в.

Вид с юго-востока. Рабочий момент. Осуществлена разбивка колышками под столбы шатра.

Ч/б фото. 17,5 × 23 см [10 сентября 1954 г. Фотосъемка Дедушенко с крыши церкви Иоанна Богослова]
(ГНИМА. Ф. Р-XIV. Оп. 34. Д. 59. Л. 4)

Ил. 4. Дата не проставлена. Вид на раскоп с юго-востока. Работают три женщины в белых платках и двое мужчин. Открыт разрушенный юго-восточный столб и какая-то современная деревянная конструкция перед ним. Перед столбом оказался склеп с арочным сводом. Освобождена стена другого северо-западного столба. С внешней стороны ротонды, только ее восточной половины, выкопана траншея. На переднем плане у стены — руководитель раскопок П. Д. Барановский с лопатой. Снимок явно 1954 г. Слева от раскопа — лежат доски и бревна, приготовленные для шатра над ротондой. Мы знаем, что 13 сентября плотники начали установку шатра. Многое указывает на 10 сентября. Известен и автор снимка: «*10 сентября, пятница. Смоленск. Раскопки ротонды. 4 человека. Дедушенко фотографировал с крыши и детали*». Не противоречит этому и то, что все в легкой одежде, а один рабочий даже в майке вывозит тачку с грунтами по доскам в отвал. Согласно сводке погоды, в Смоленске 10 сентября минимальная температура составляла 9,1°, средняя 14,8°, максимальная 21,4°. Снимок сделан, судя по теням, до полудня. Дедушенко же уехал в Москву в 2 часа дня.

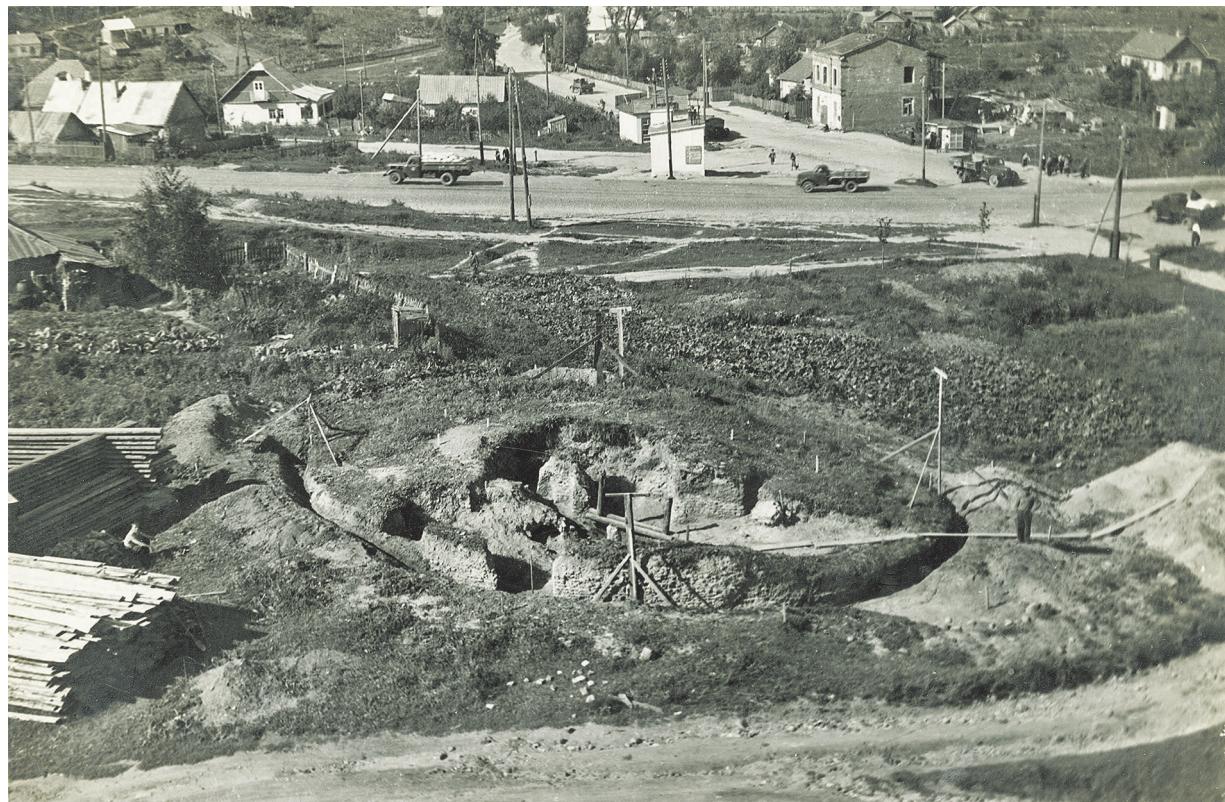
Ил. 5. Руины Смоленской ротонды XII в.

Вид с юго-востока без рабочих на раскопе.

Ч/б фото. 17,5 × 25 см [10 сентября 1954 г. Фотосъемка Дедушенко с крыши церкви Иоанна Богослова]
(ГНИМА. Ф. Р-XIV. Оп. 34. Д. 59. Л. 5)

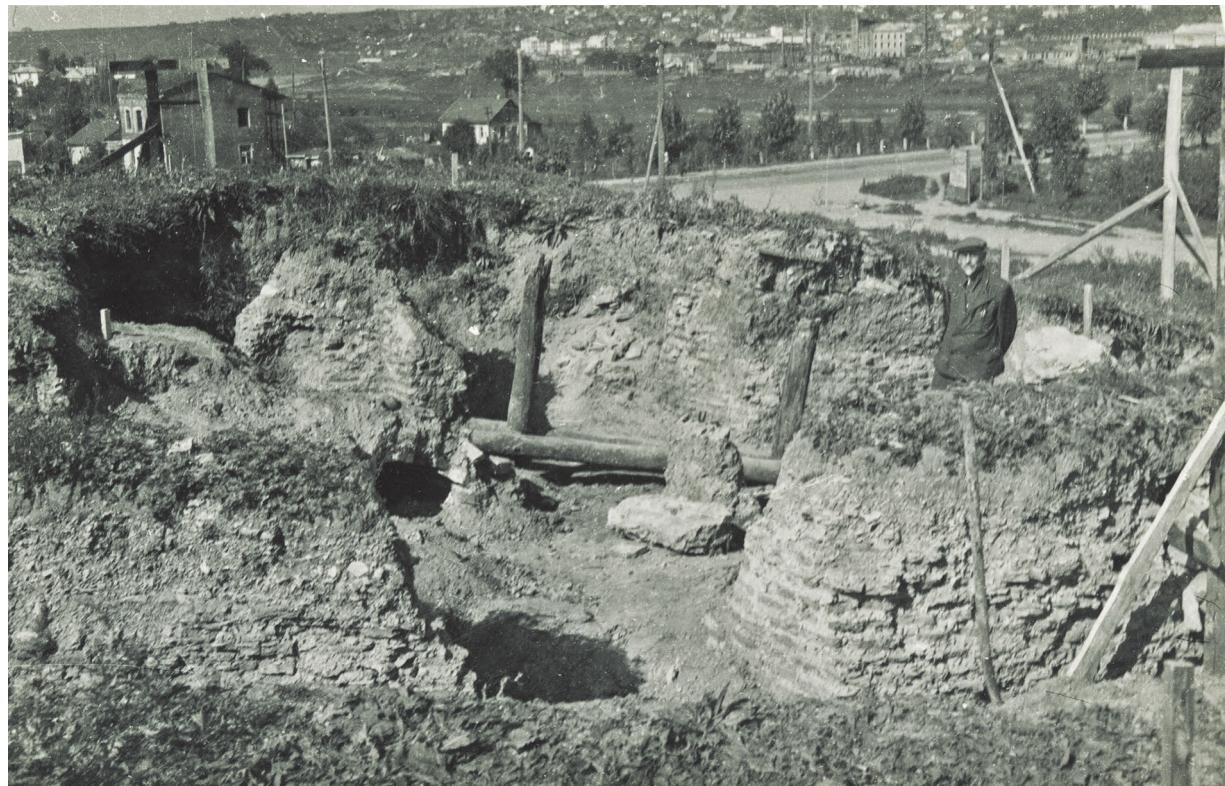
Ил. 6. Руины Смоленской ротонды XII в.

Откопана восточная часть ротонды. Справа П.Д. Барановский.
Ч/б фото. 11,3 × 17,5 см [10 сентября 1954 г. Фотосъемка Дедушенко]
(ГНИМА. Ф. Р-XIV. Оп. 34. Д. 59. Л. 9)

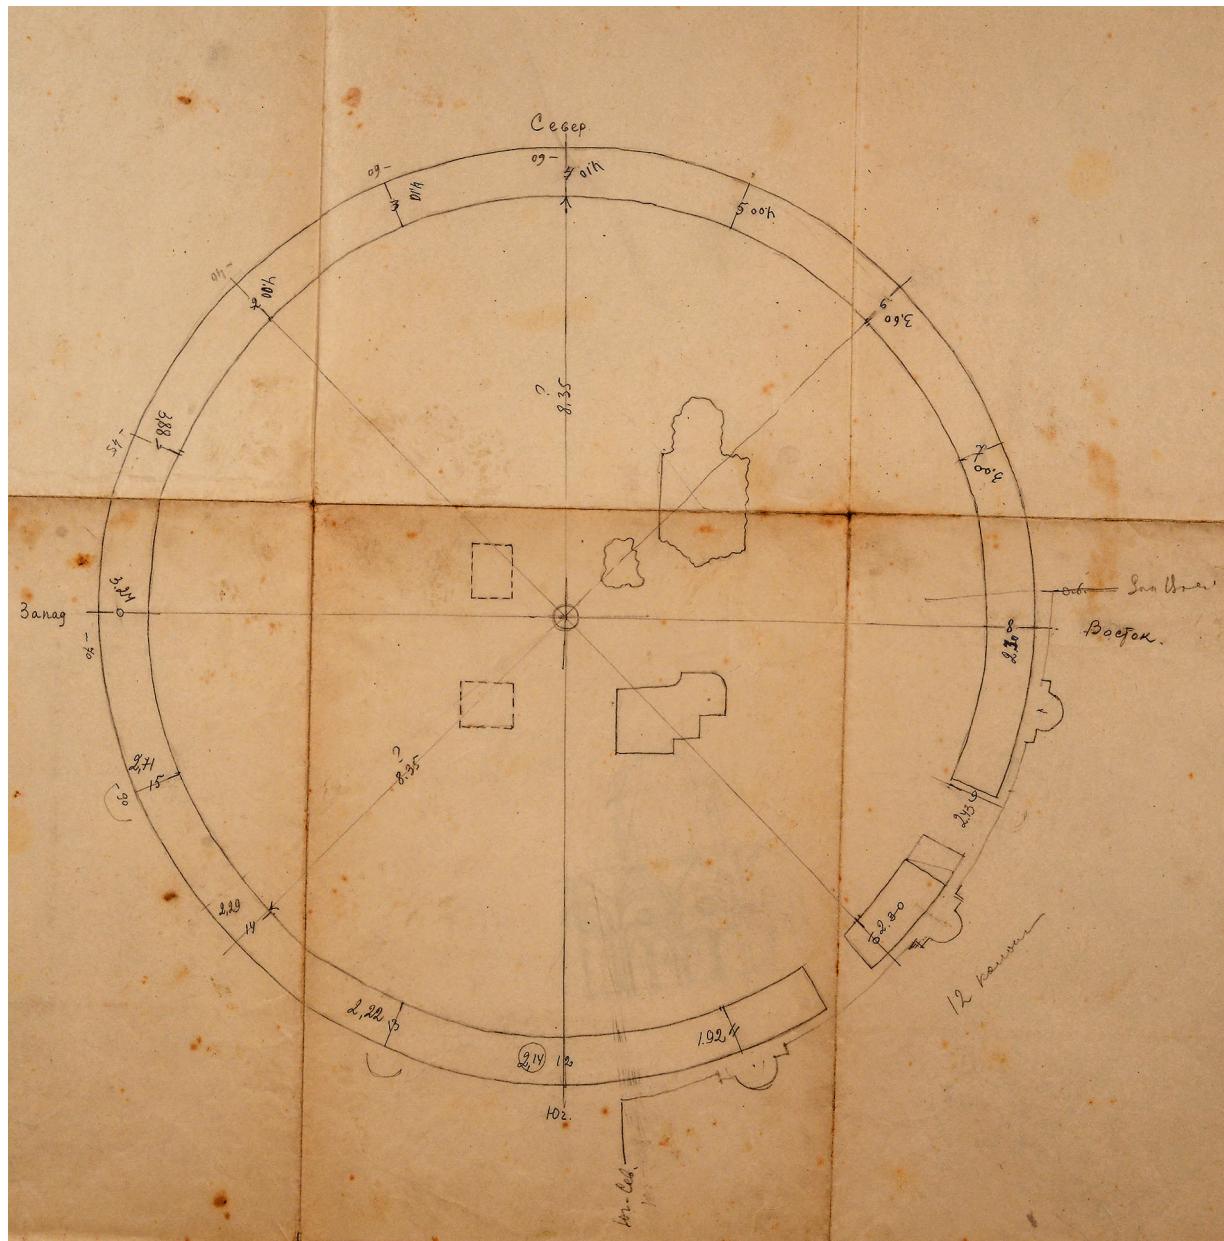
Ил. 7. Смоленская ротонда XII в.

План с предполагаемыми полуконочными. Обмеры Н.Н. Свешникова и Петухова.

Бумага, ч/б карандаш. 50,3 × 62,8 см [16 ноября 1952 г.]
(ГНИМА. Ф. Р-XIV. Оп. 34. Д. 56. Л. 21)

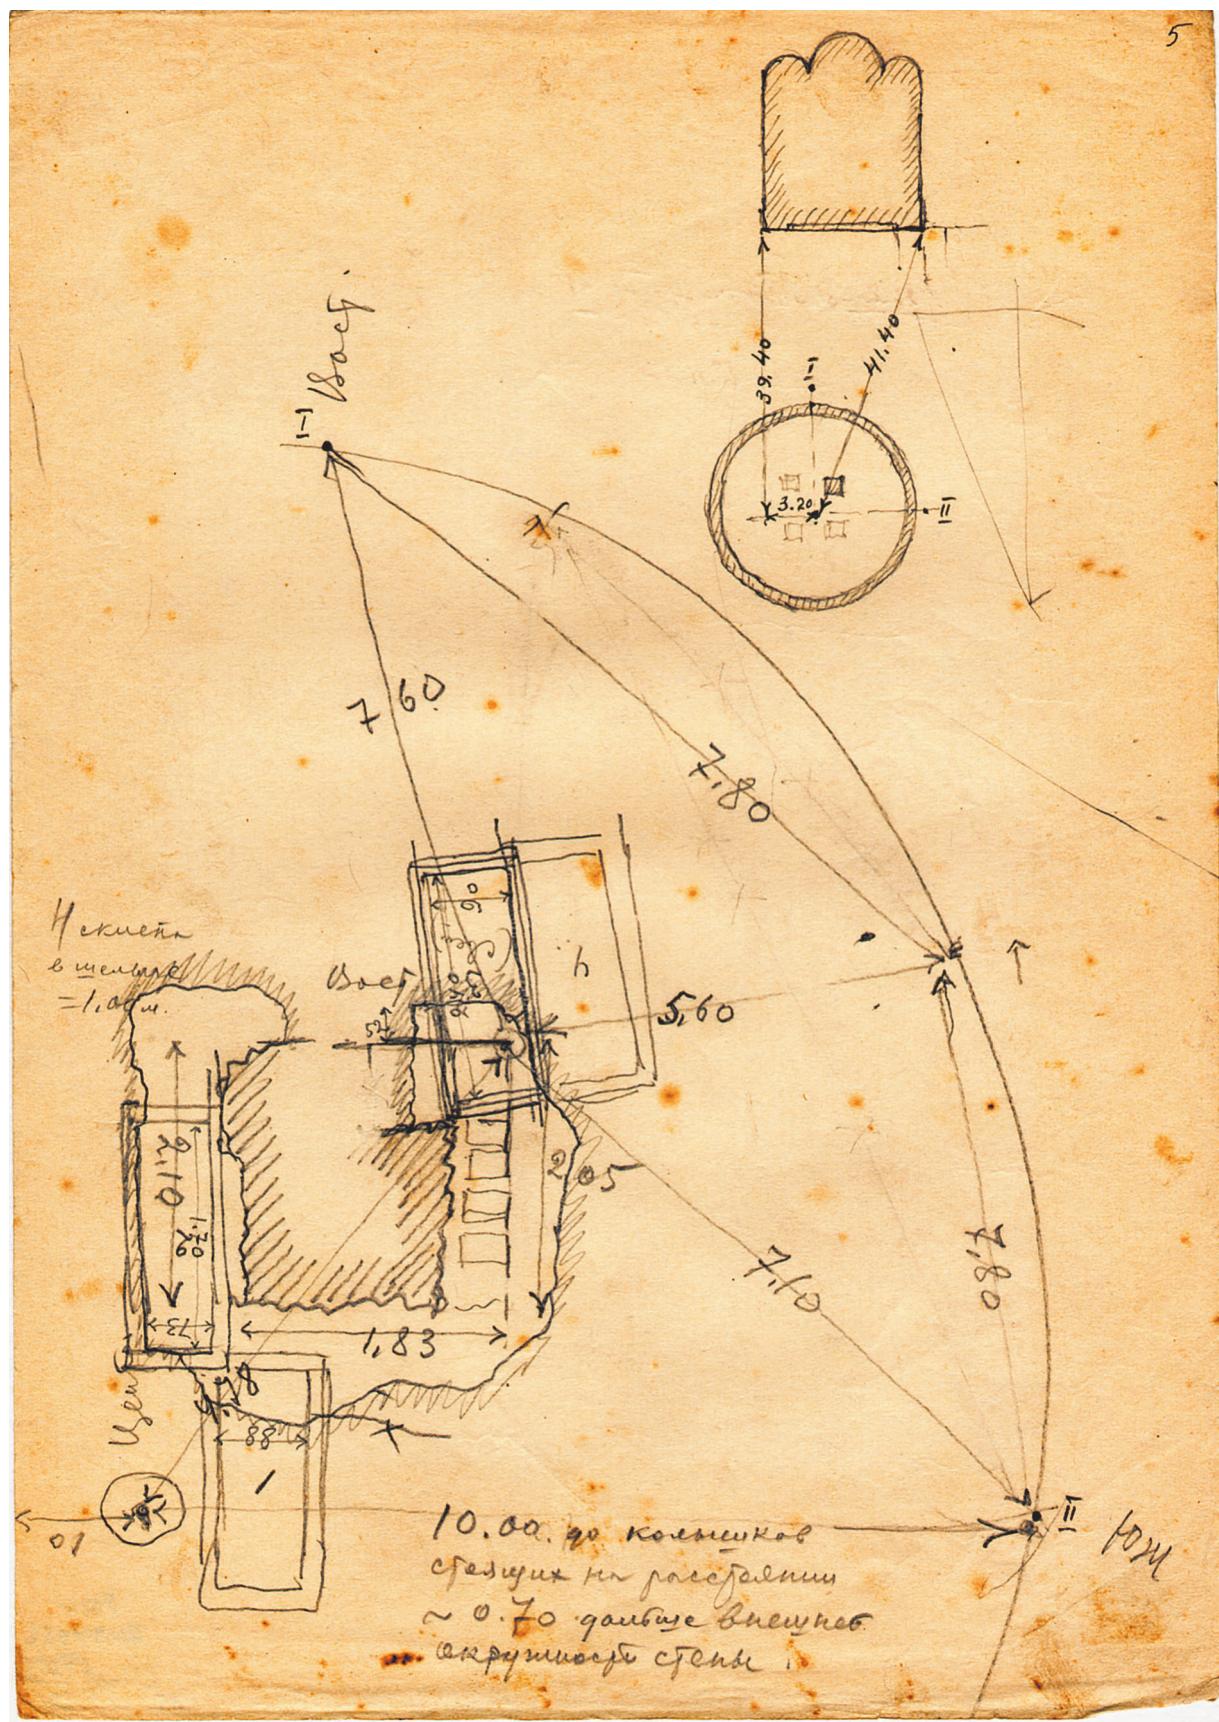
Ил. 8. Смоленская ротонда XII в.

План юго-восточного столба и привязка ротонды к Богословской церкви.

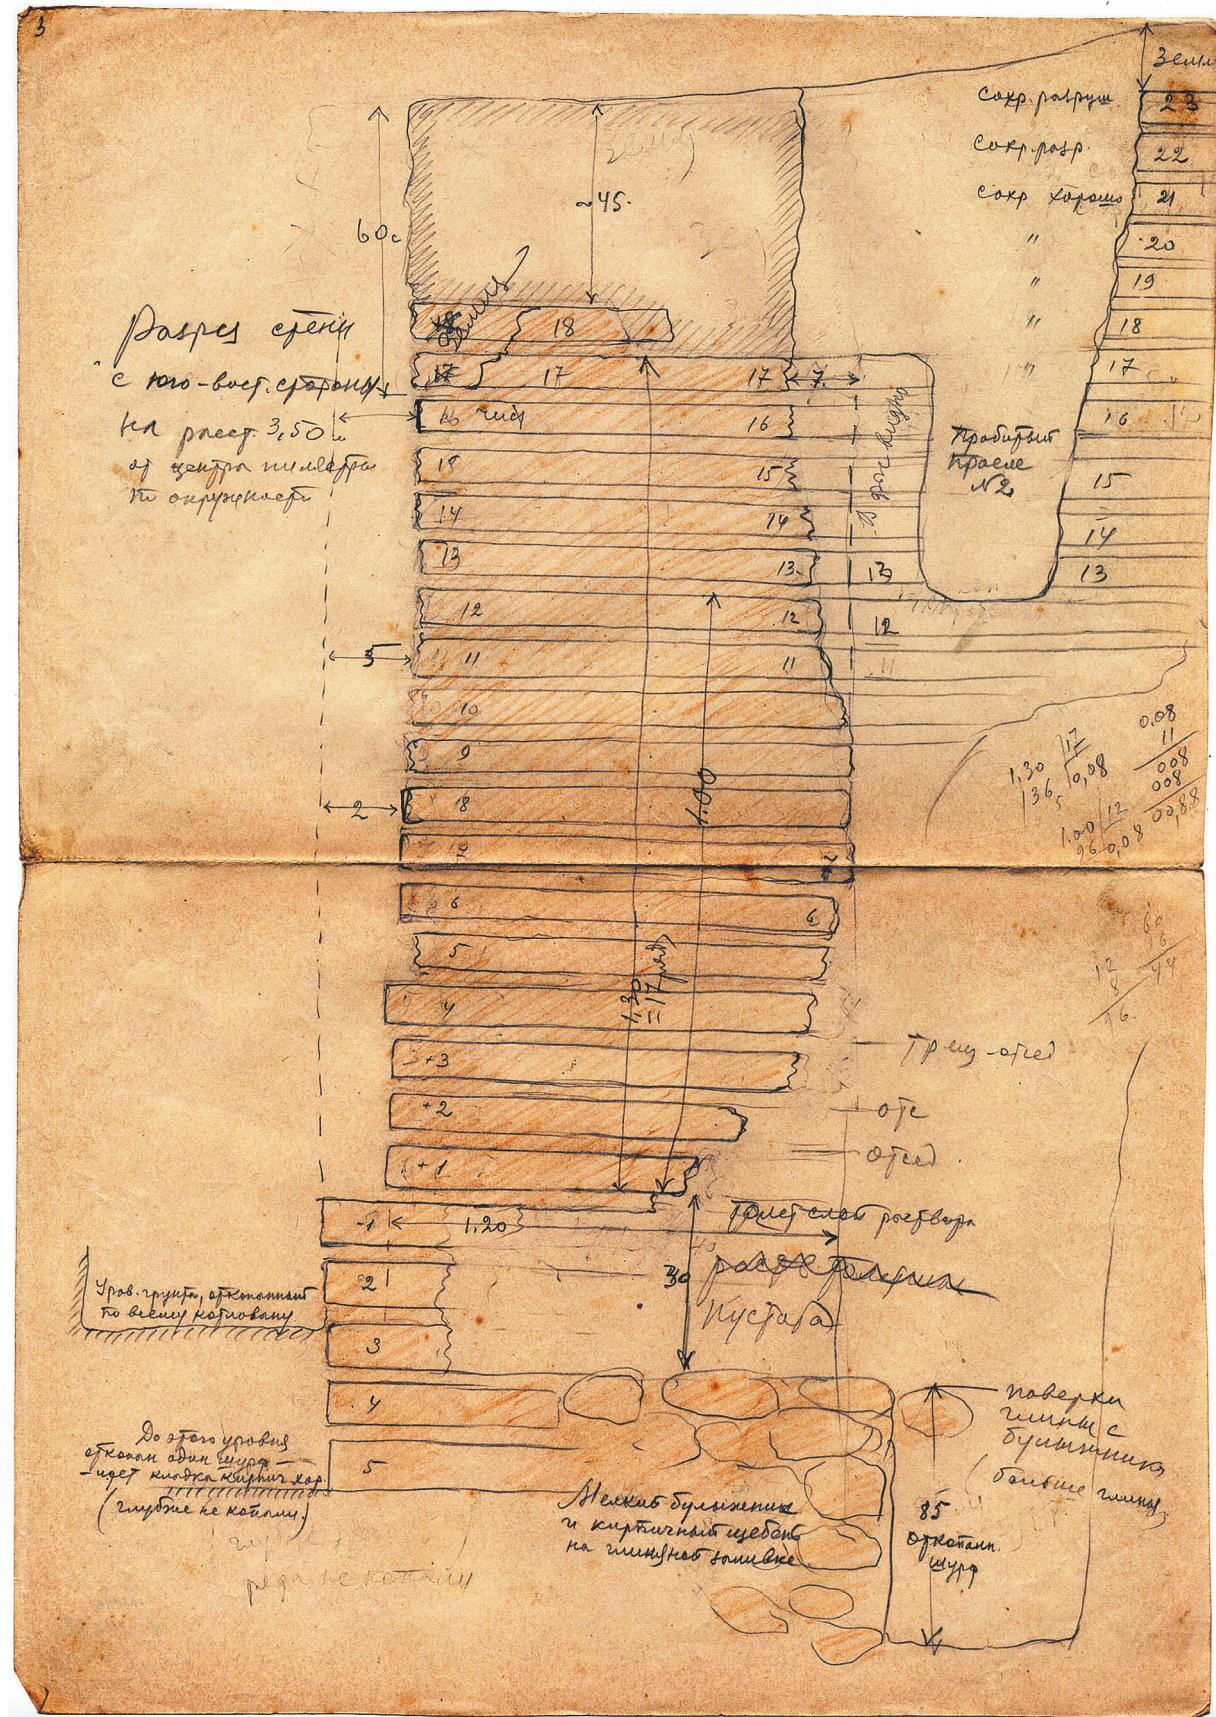
Ил. 9. Смоленская ротонда XII в.

«Разрез стены с юго-восточной стороны на расстоянии 3,5 м от центра пилasters по окружности».
Кроки. Бумага, ч/б и цв. карандаш. 41,7 × 29 см [20–22 ноября 1952 г.]
(ГНИМА. Ф. Р-XIV. Оп. 34. Д. 57. Л. 3)

Примерно 20–22 ноября 1952 г. был составлен план и выполнены разрезы юго-восточной и восточной стен с найденной «пилястрой» и шурфом, заложенным с внутренней стороны (ил. 9–12). На чертежах показана порядовая раскладка плинф, пустотелость со стороны интерьера, рядом с фундаментом пояснение: «*Мелкий булыжник и кирпичный щебень на глиняной заливке*». Эта ситуация описана в дневнике: «*20.XI. Продолжаются раскопки ротонды у внешней восточной стороны <...> Внутри здания у стены раскопку прекратили из-за большой разрушенности, т. к. стена сильно повреждена, подбита при погребениях <...> Фундамент сложен из булыжника на глине*» (л. 8).

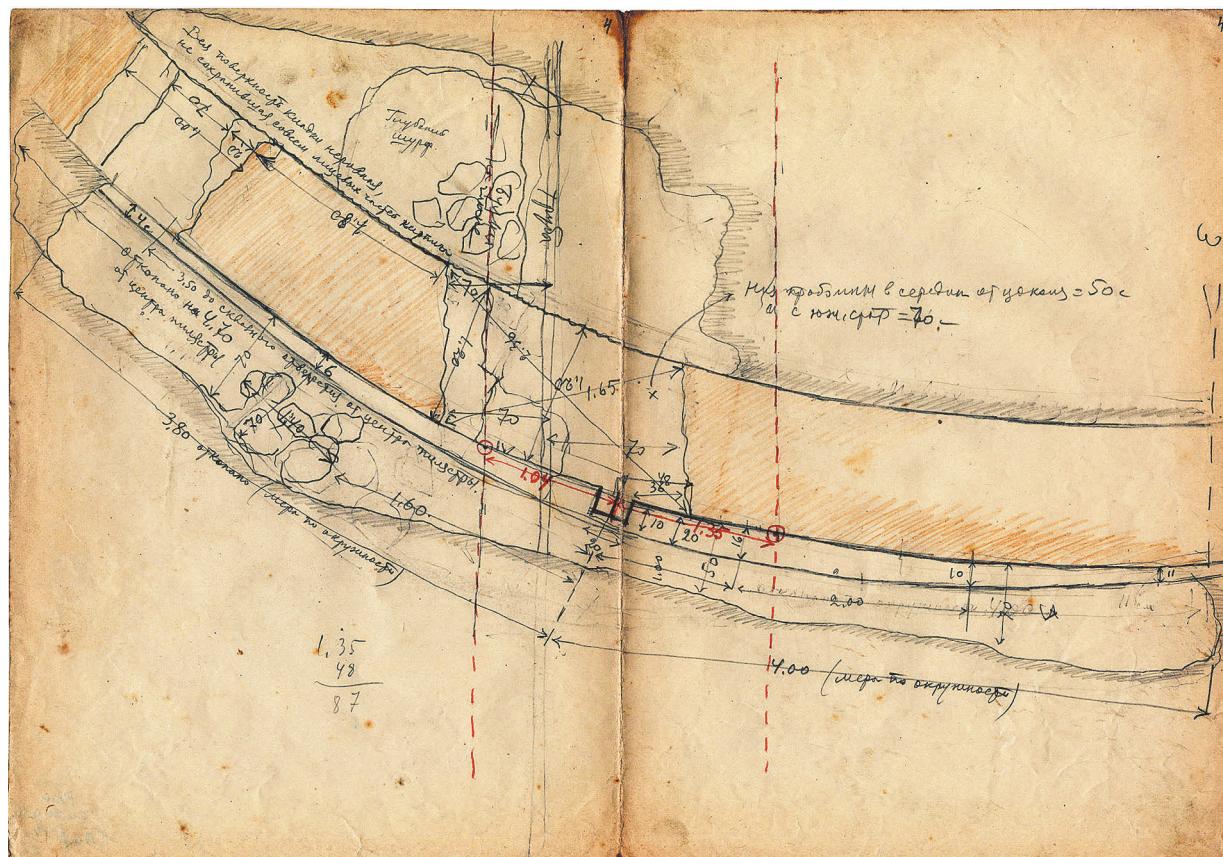
Ил. 10. Смоленская ротонда XII в.
Юго-восточный участок стены с «глубоким шурфом», привязка «пилястры».
Крошки. Бумага, ч/б и цв. карандаш. 41,5 × 29,5 см [20–22 ноября 1952 г.]
(ГНИМА. Ф. Р-XIV. Оп. 34. Д. 57. Л. 4)

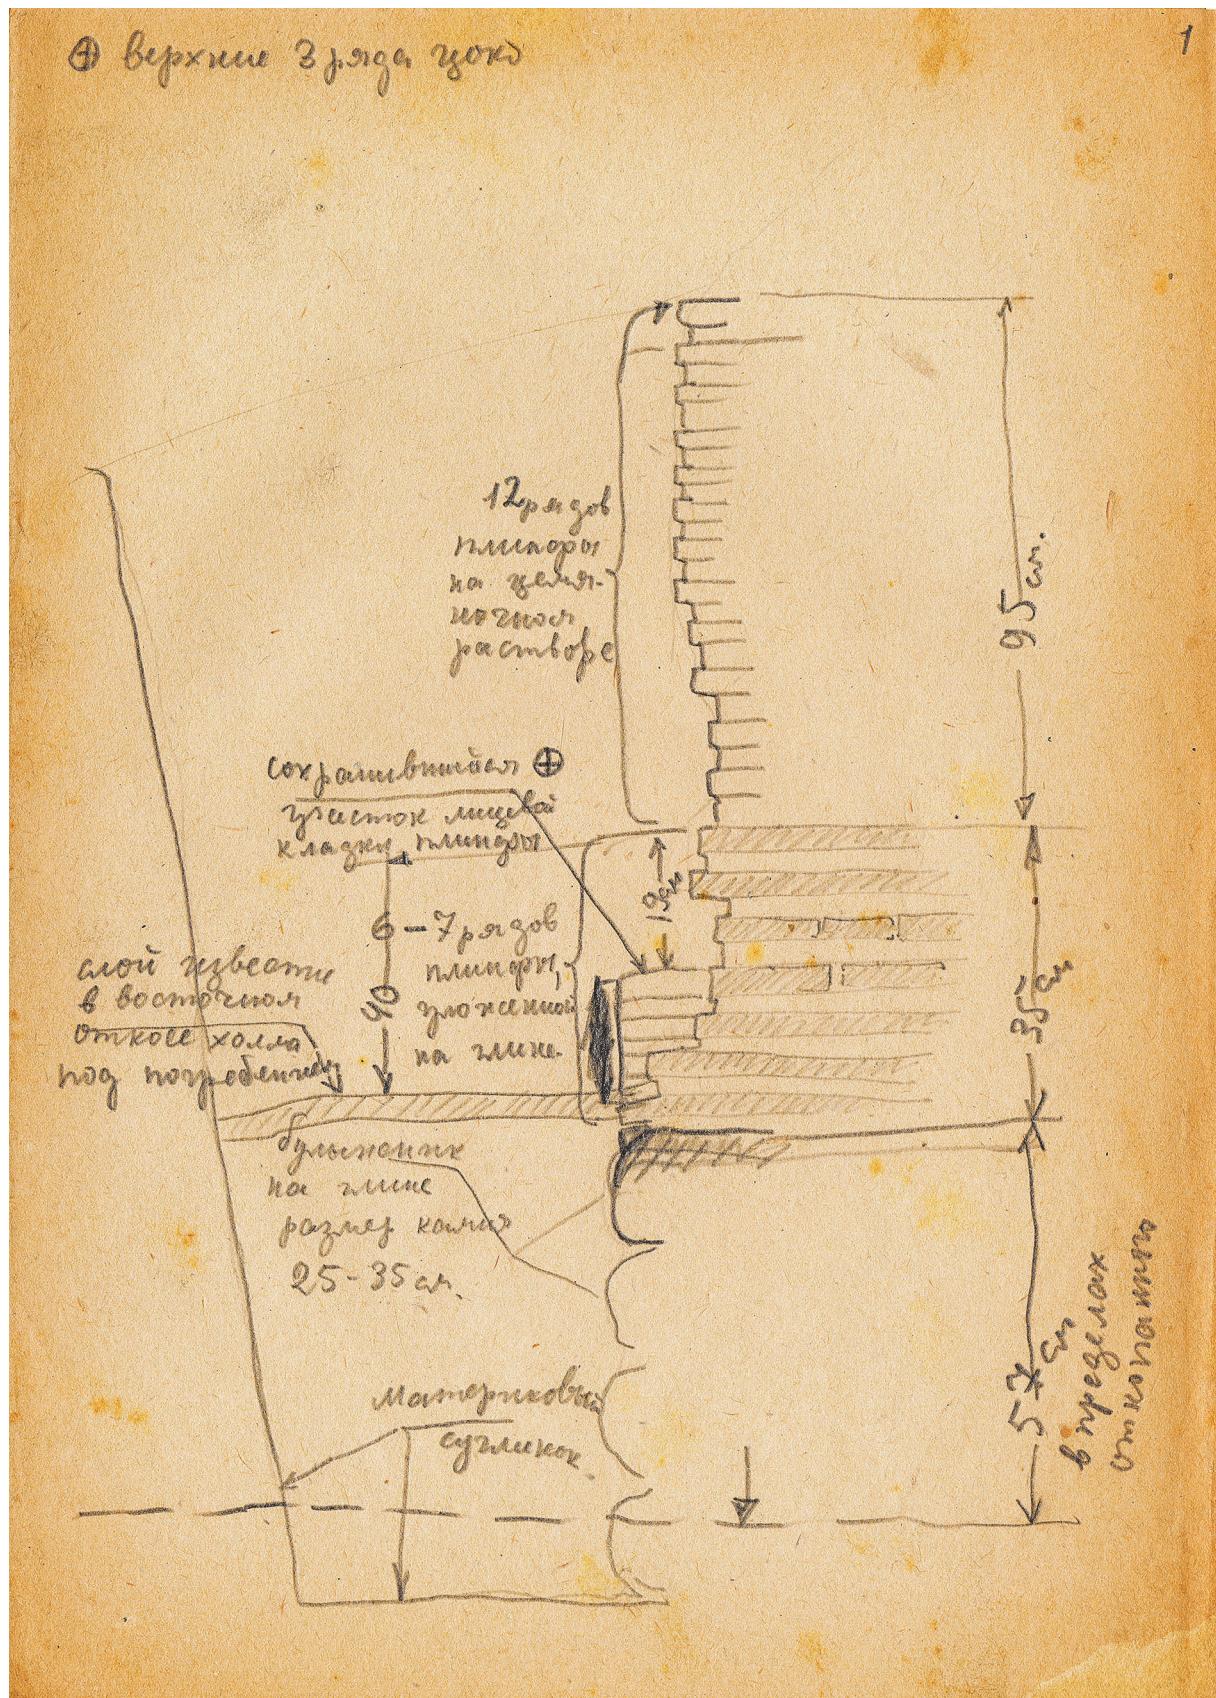
Ил. 12. Смоленская ротонда XII в.

Обмер внешней восточной стены и фундамента.

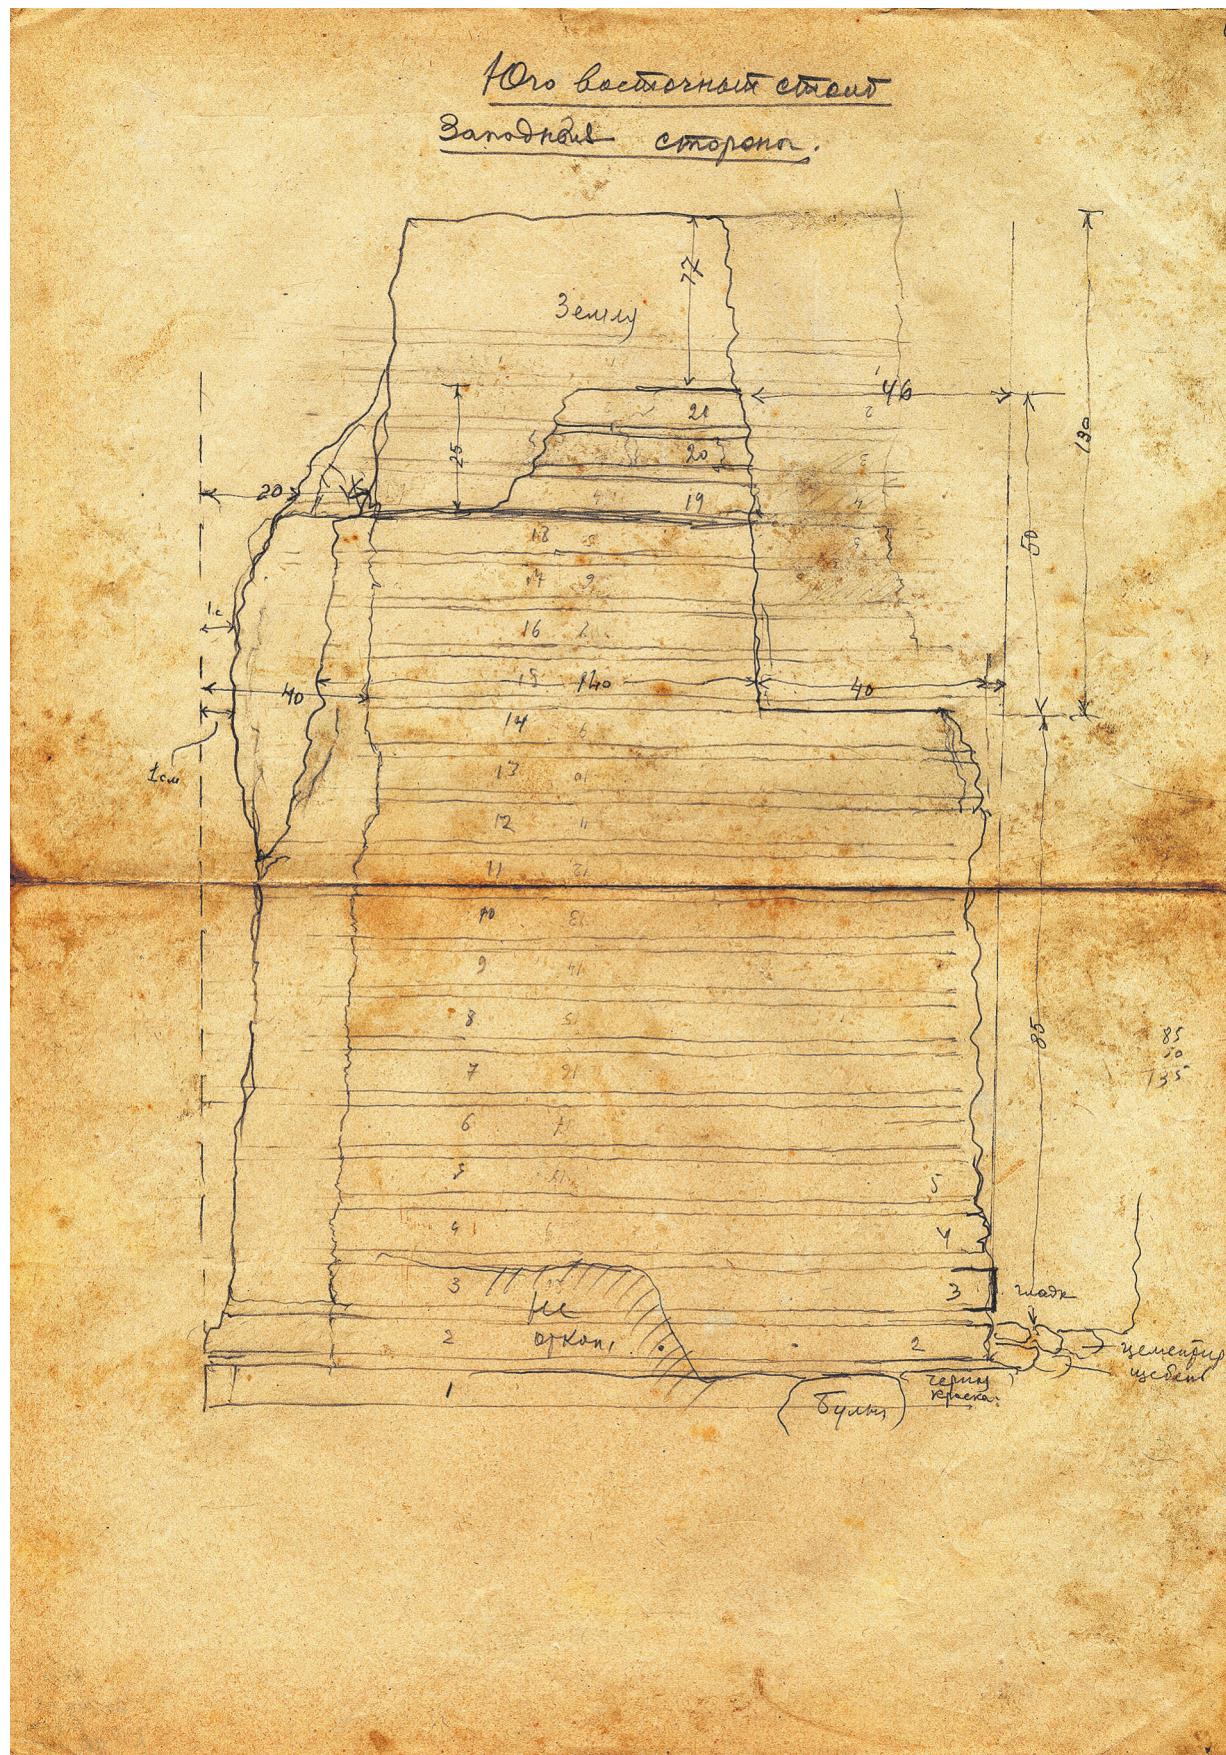
Ил. 14. Смоленская ротонда XII в.
 Юго-восточный столб. Западная сторона.
 Кроки. Бумага, ч/б карандаш. 41,5 × 29 см [23 ноября 1952 г.]
 (ГНИМА. Ф. Р-XIV. Оп. 34. Д. 57. Л. 6)
