СМОЛЕНСКАЯ РОТОНДА XII в.

ИЗ АРХИВА
архитектора-реставратора
П. Д. Барановского

Том 3

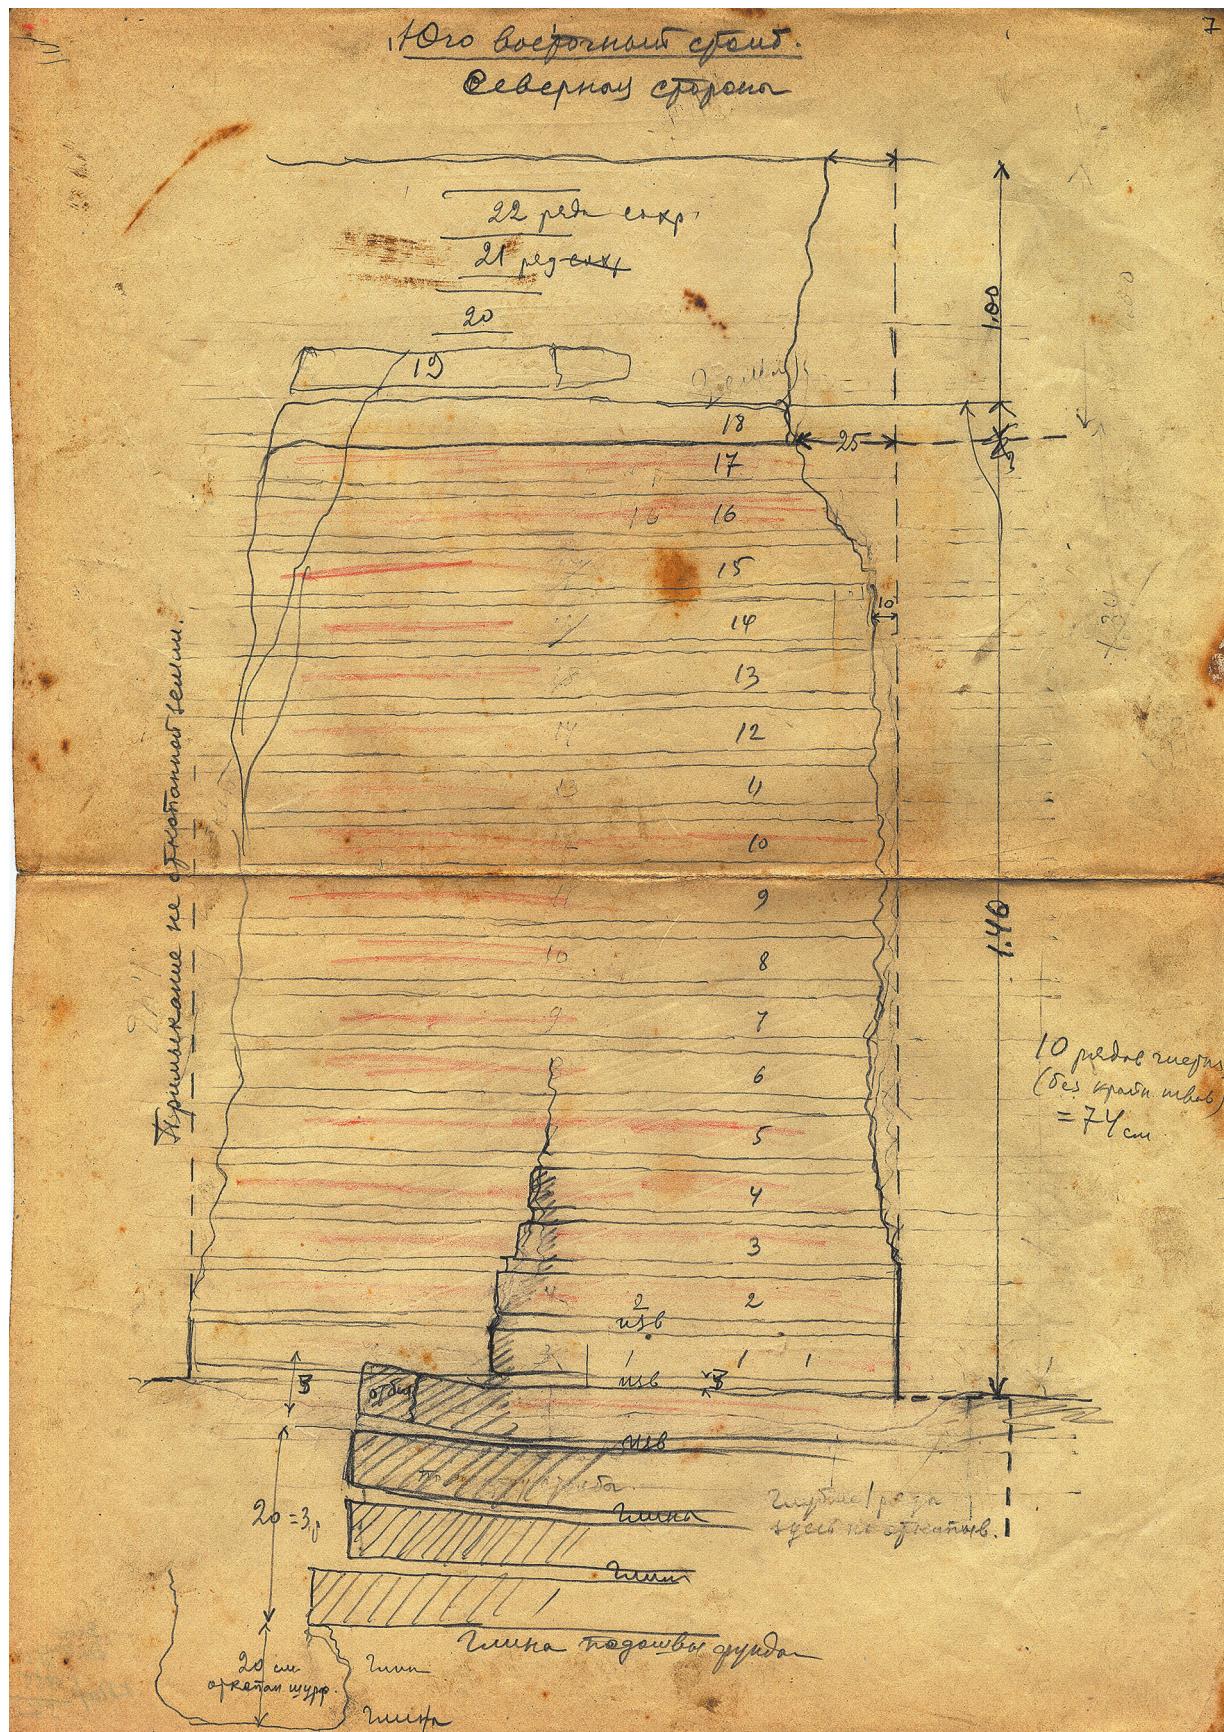
Ил. 15. Смоленская ротонда XII в.

Юго-восточный столо. Северная сторона.
Кроки. Бумага, ч/б и цв. карандаш. 41,6 × 29 см [23 ноября 1952 г.]
(ГНИМА. Ф. Р-XIV. Оп. 34. Д. 57. Л. 7)

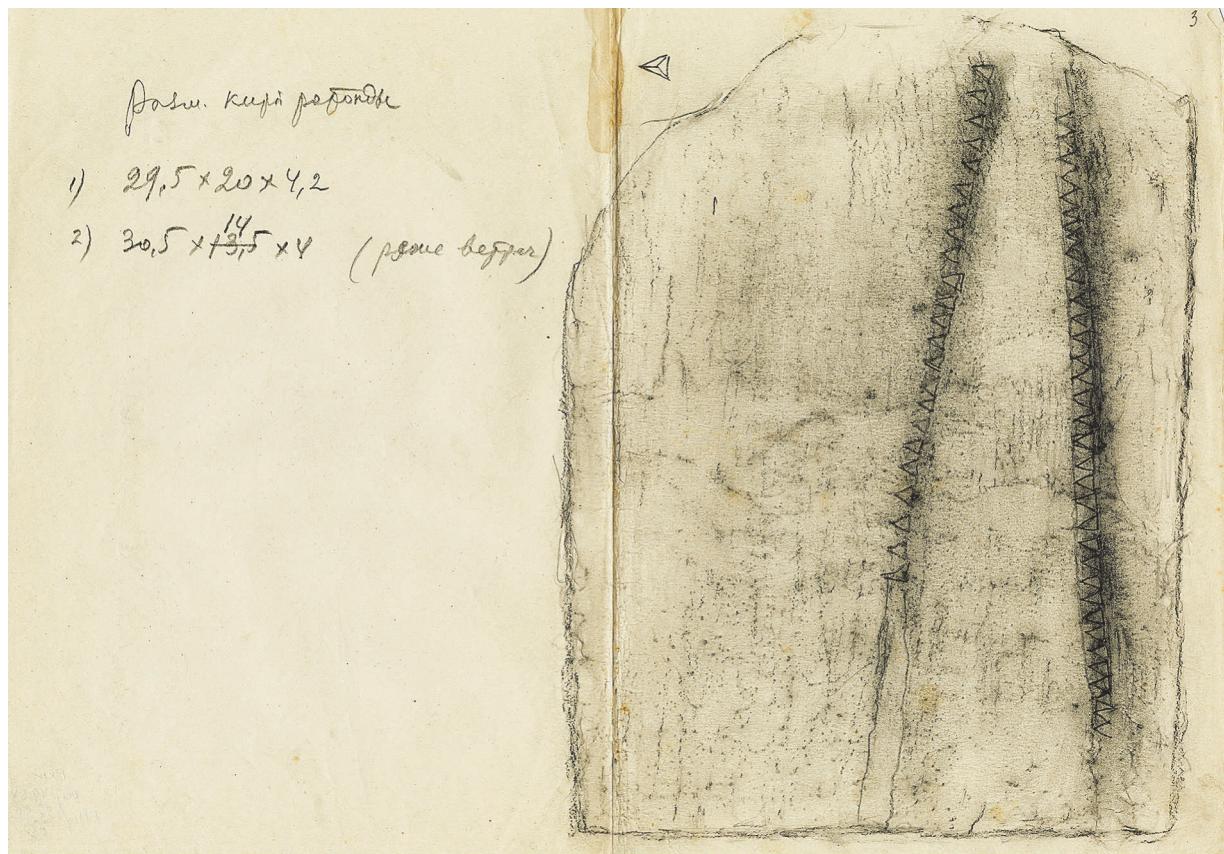
Ил. 20. Плинфа с рисунком в виде двух линий из зубцов
 Фроттаж. Бумага, ч/б карандаш. 40,5 × 28,3 см [24 ноября 1952 г.]
 (ГНИМА. Оп. 34. Д. 58. Л. 3)

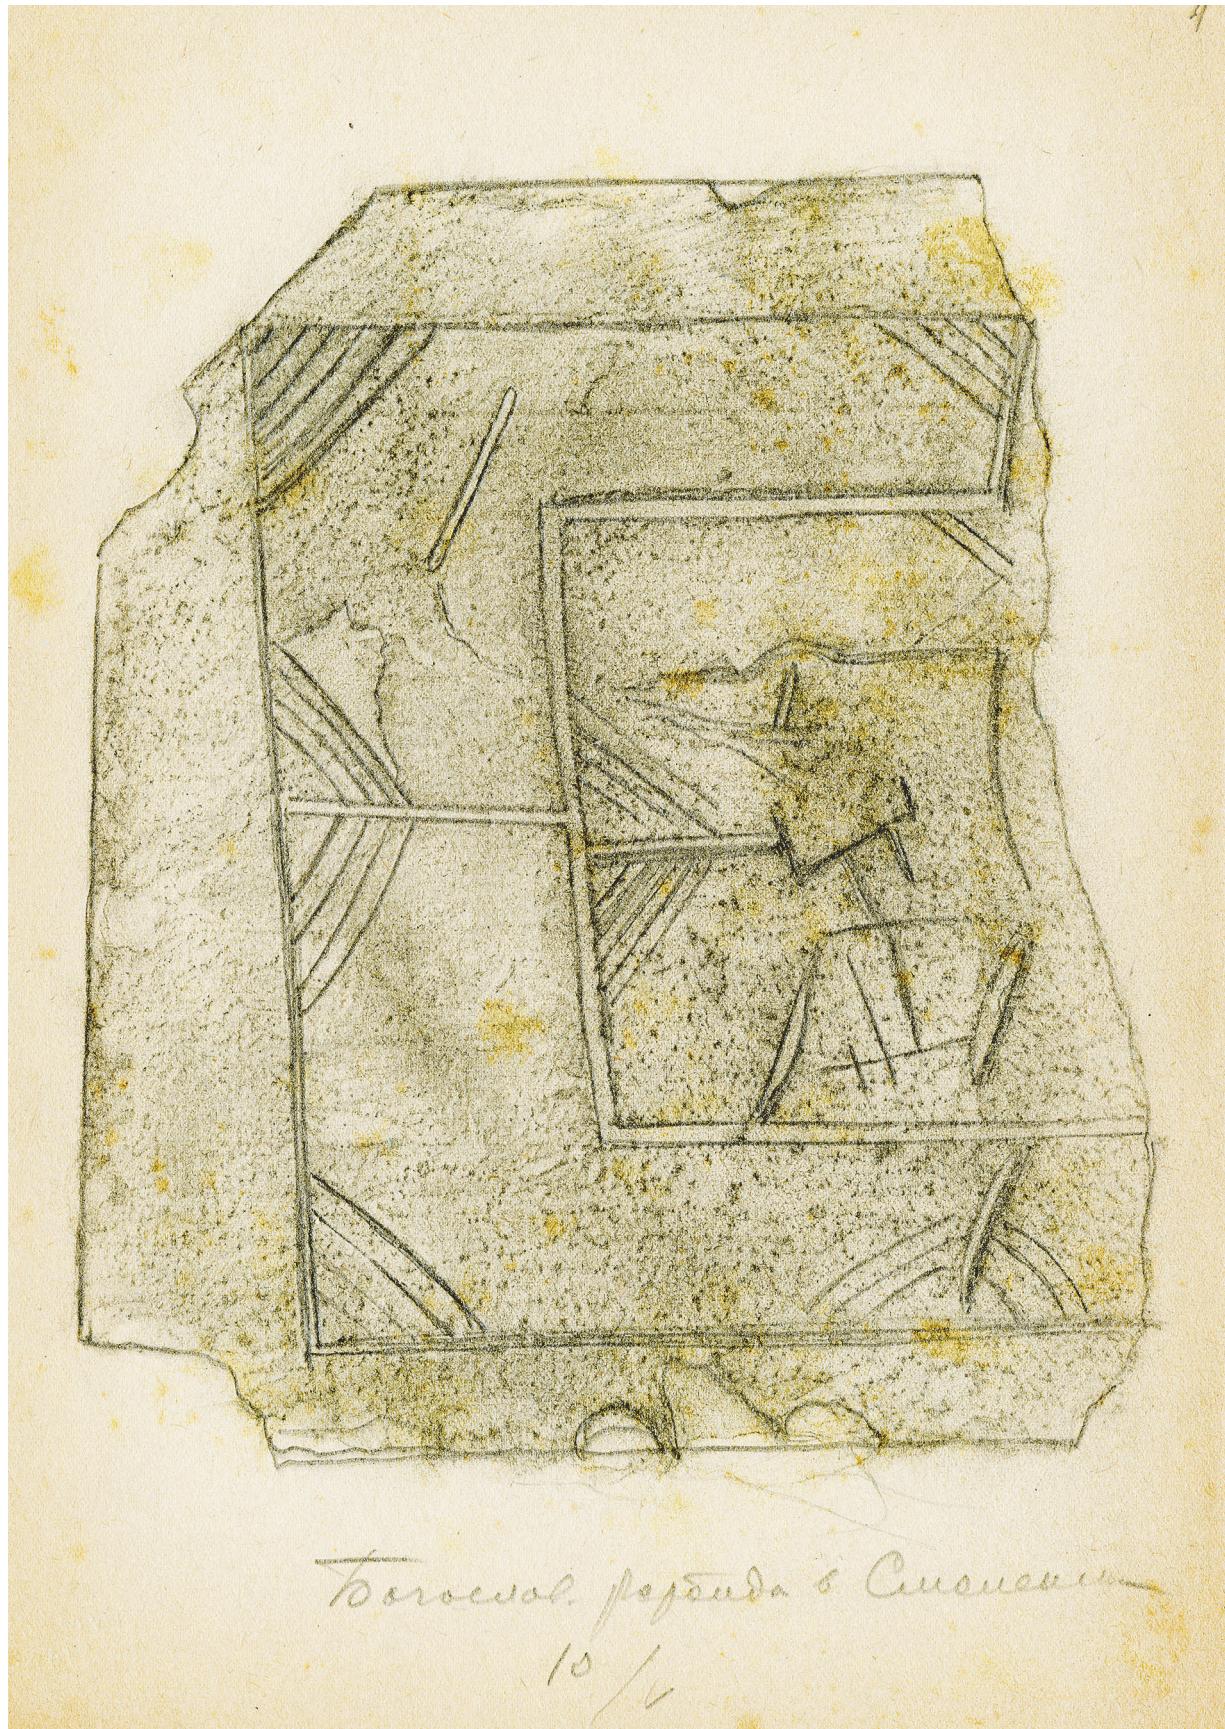
Ил. 21. Плинфа с рисунком из геометрических фигур
Фроттаж. Бумага, ч/б карандаш. 29 × 20,4 см [24 ноября 1952 г.]
(ГНИМА. Ф. Р-XIV. Оп. 34. Д. 58. Л. 4)

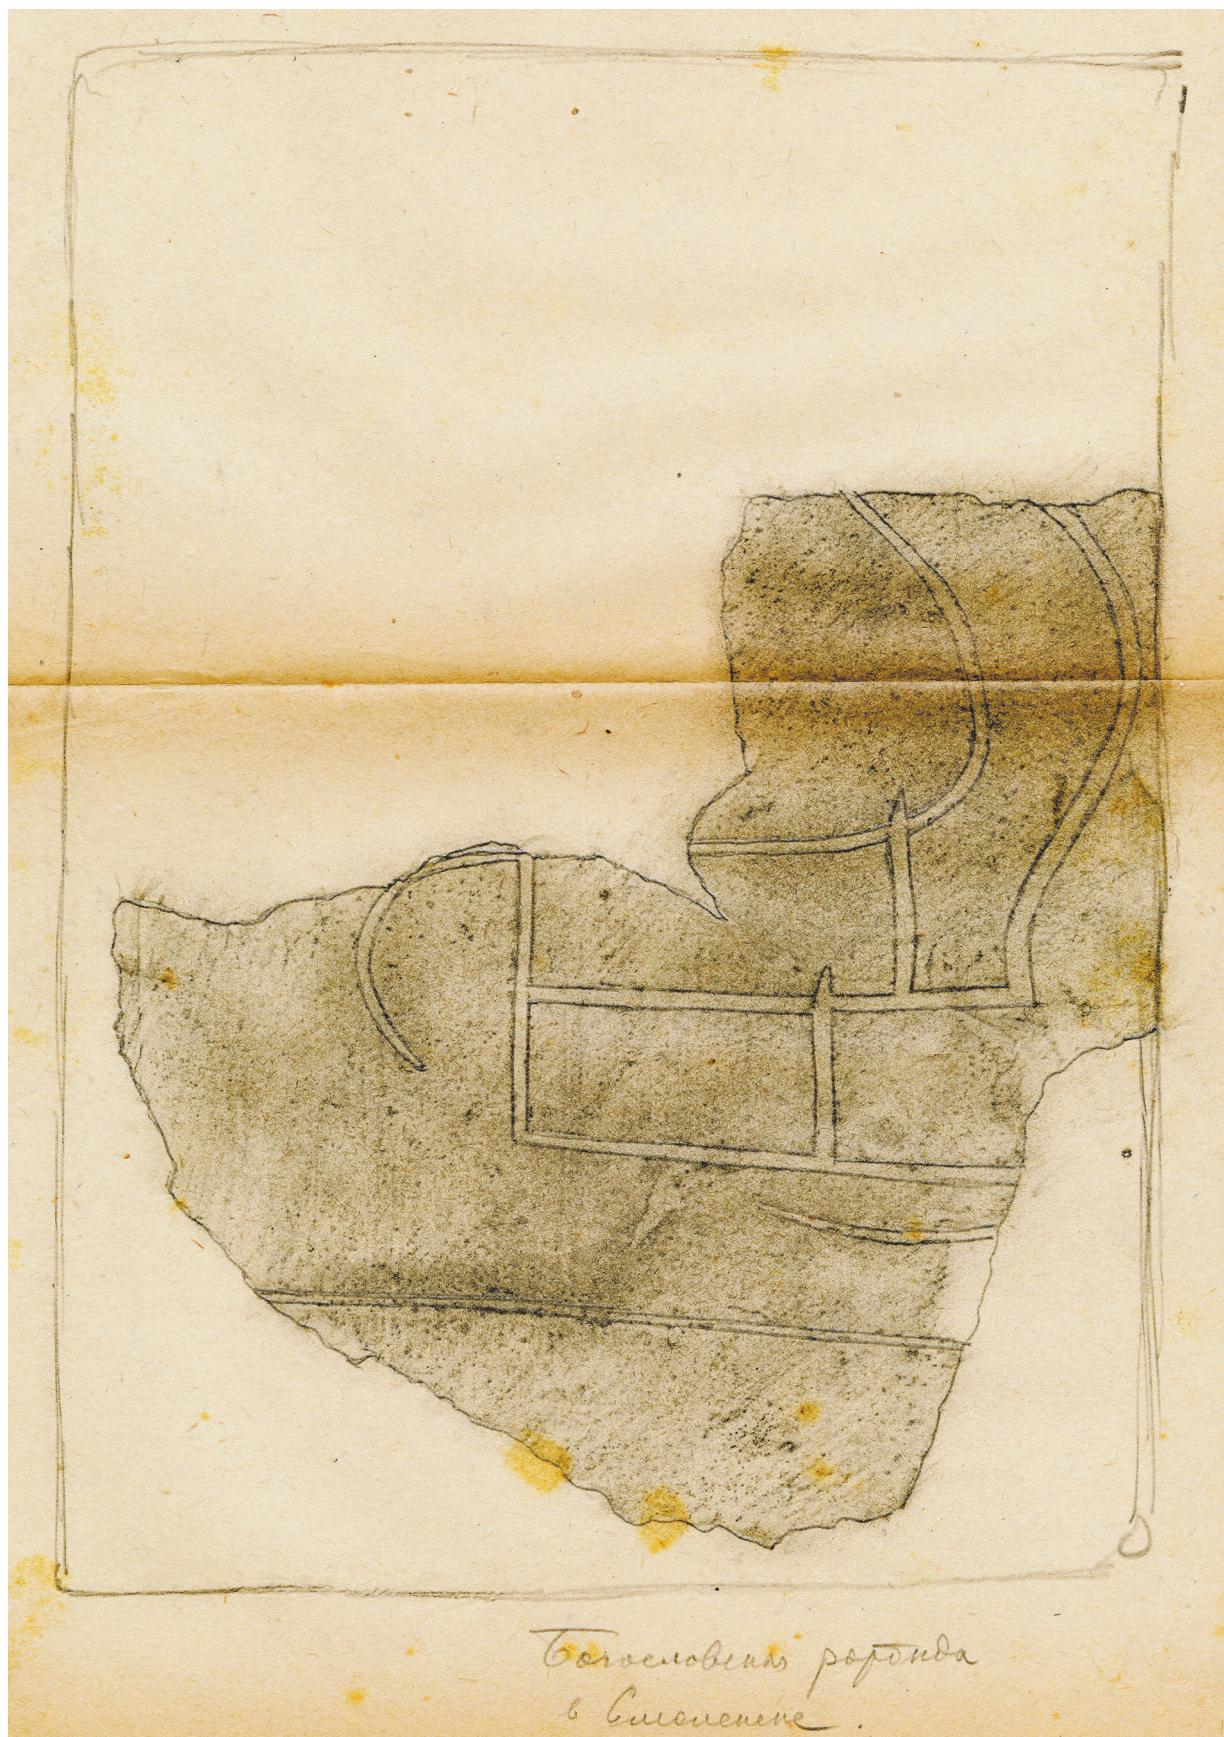
Ил. 22. Плинфа с рисунком из геометрических фигур
Фrottаж. Бумага, ч/б карандаш. 41 × 28,8 см [24 ноября 1952 г.]
(ГНИМА. Ф. Р-XIV. Оп. 34. Д. 58. Л. 5)

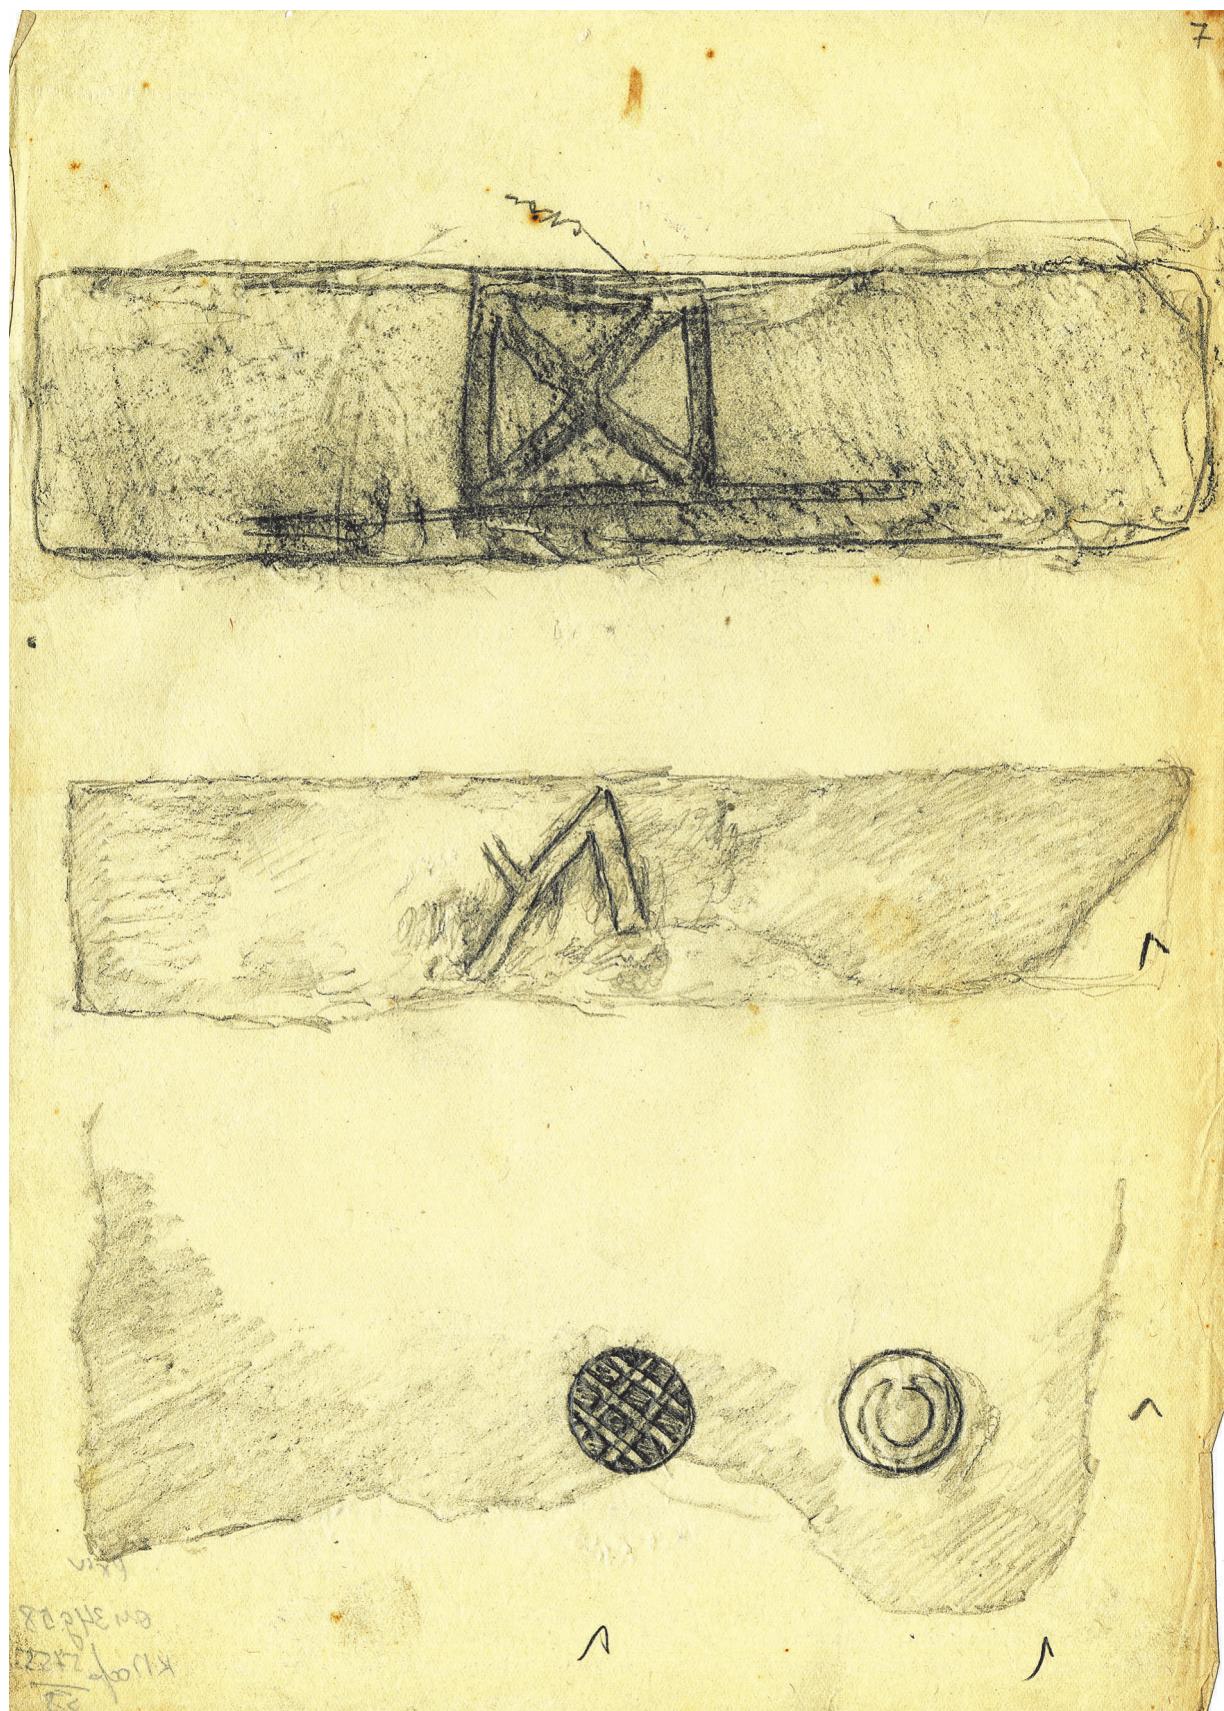
Ил. 23. Знаки и клейма на плинфах
 Фроттаж. Бумага, ч/б карандаш. 29,3 × 20,7 см [24 ноября 1952 г.]
 (ГНИМА. Ф. Р-XIV. Оп. 34. Д. 58. Л. 7)

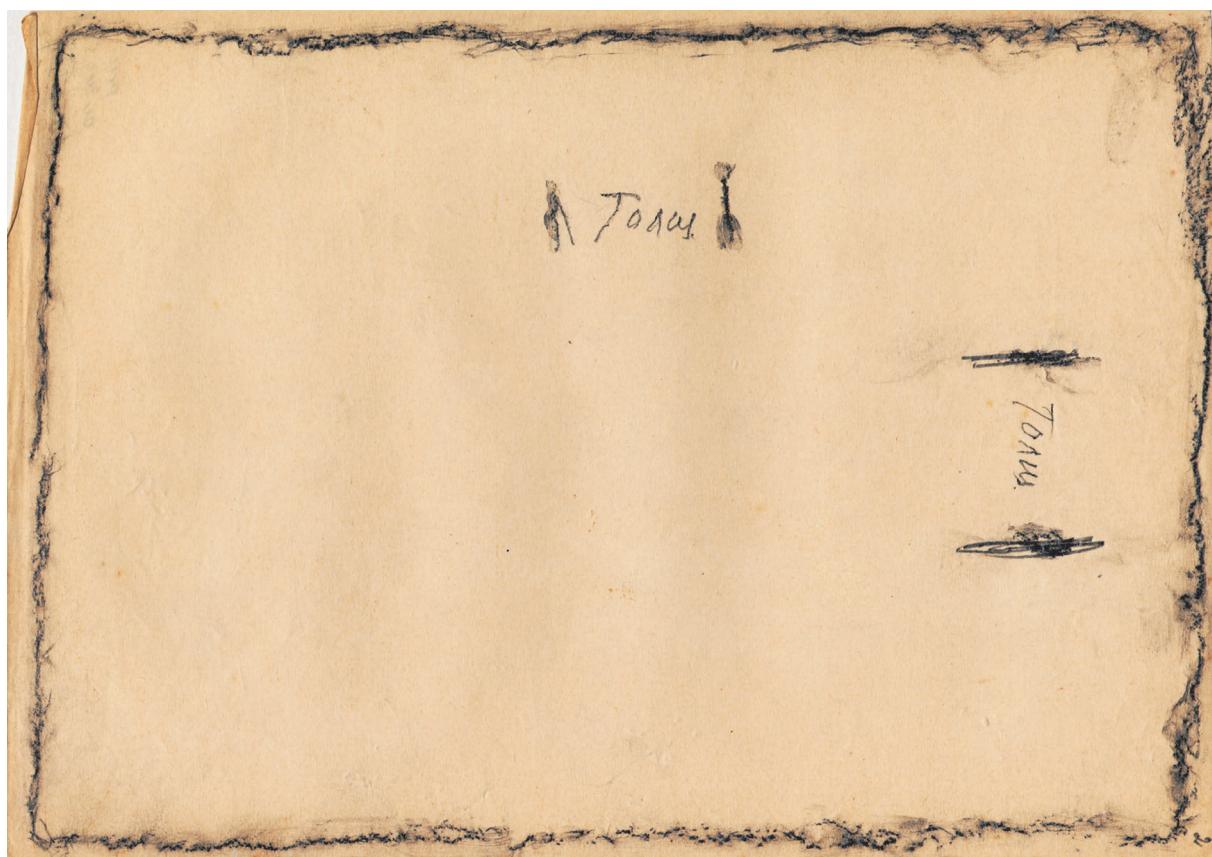
Ил. 32. Плинфа с указанием толщины

Фrottаж. Бумага, ч/б карандаш. 20,3 × 29 см. Плинфа 28 × 19,5 см [24 ноября 1952 г.]
(ГНИМА. Ф. Р-XIV. Оп. 34. Д. 58. Л. 2)

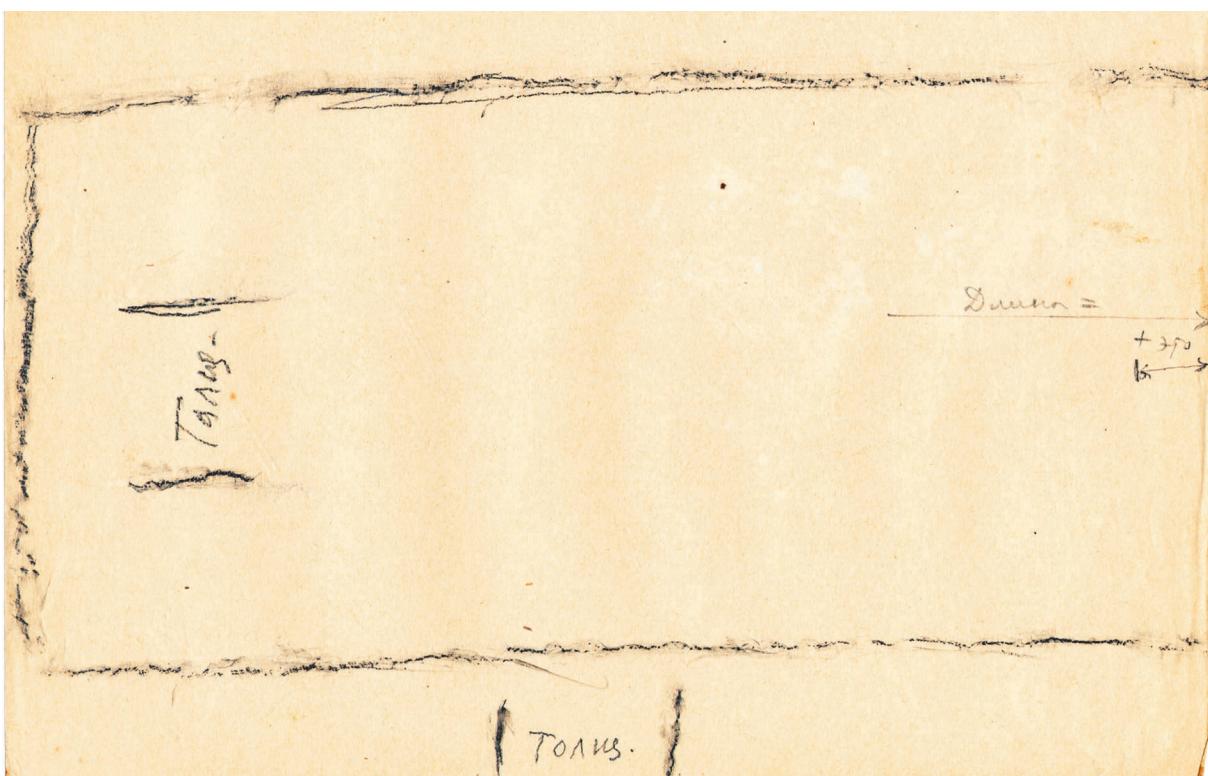
Ил. 33. Плинфа с указанием толщины

Фrottаж. Бумага, ч/б карандаш. 20,3 × 29 см. Плинфа 13,5 × 28 см [24 ноября 1952 г.]
(ГНИМА. Ф. Р-XIV. Оп. 34. Д. 58. Л. 1)

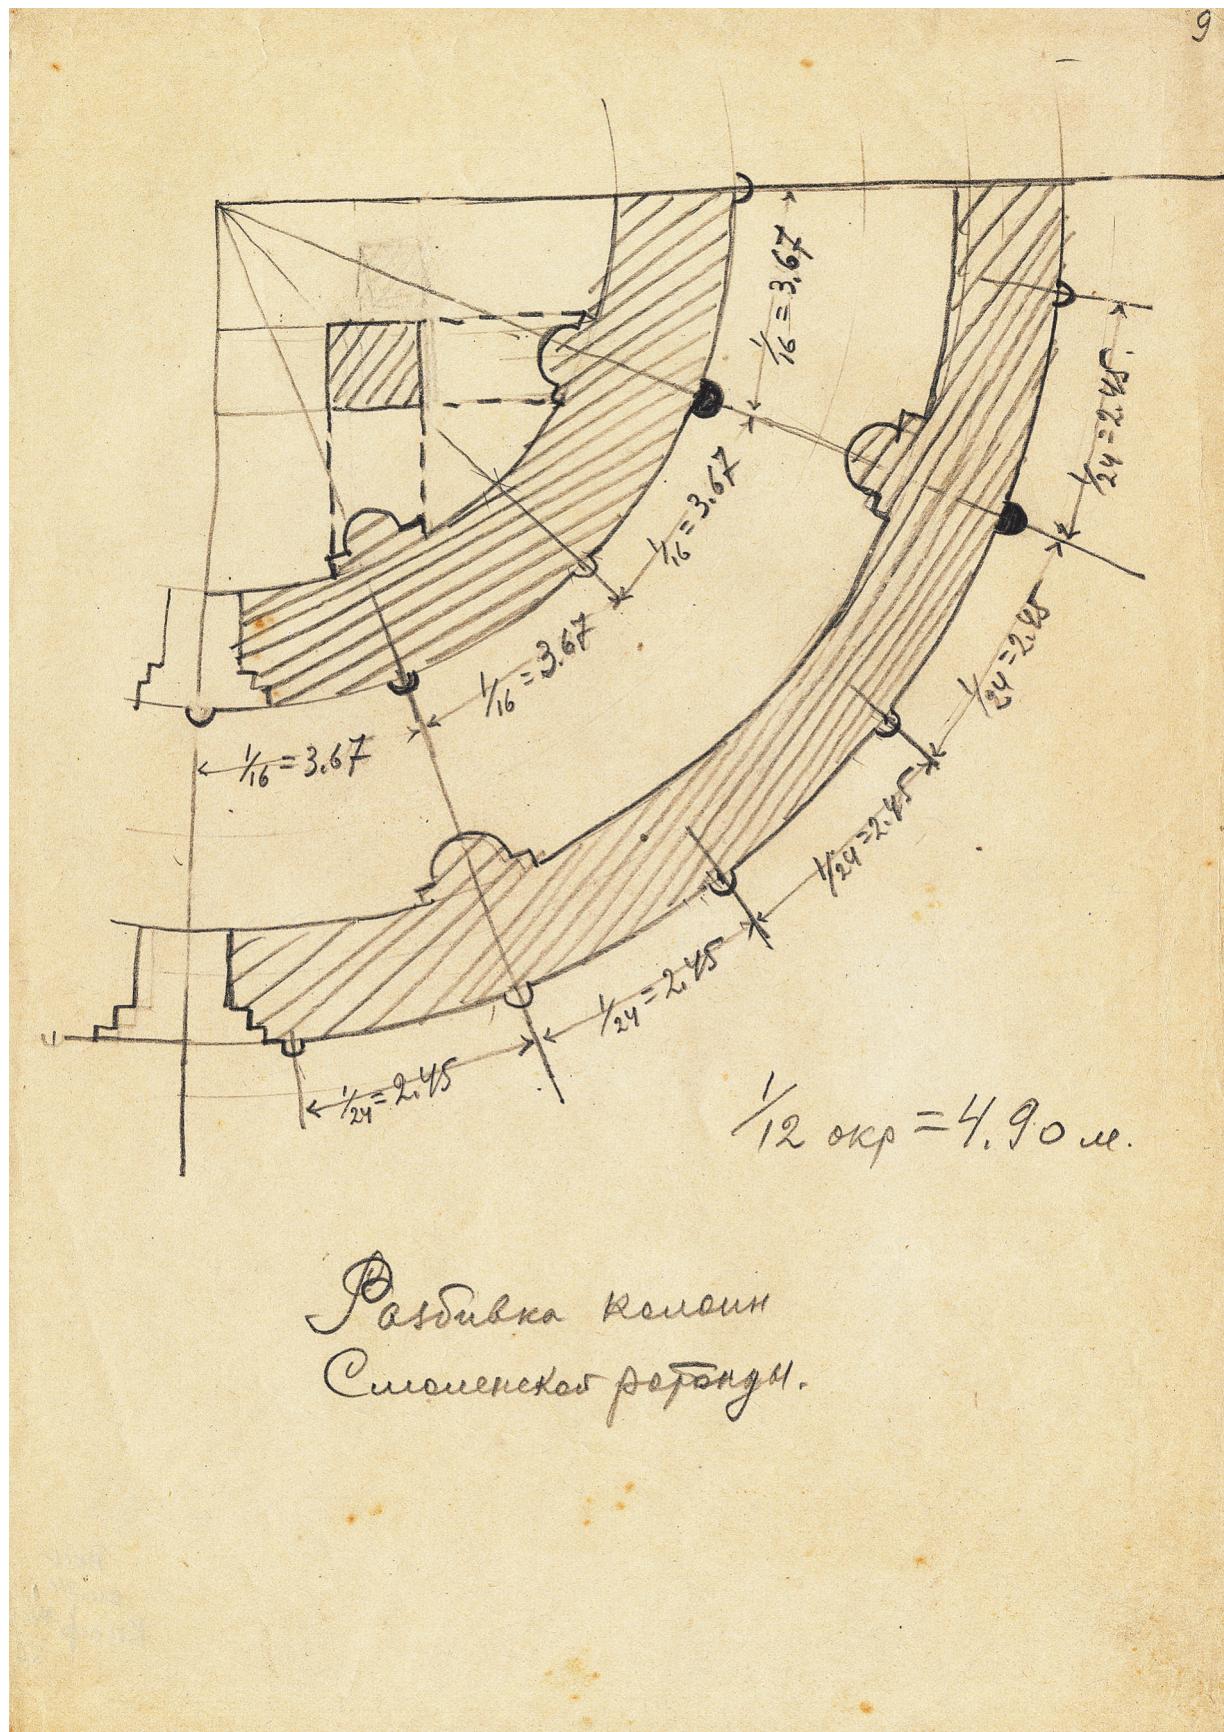
Ил. 34. «Разбивка колонн Смоленской ротонды»
 Кроки. Бумага, ч/б карандаш. 29 × 20,3 см [ноябрь 1952 г.]
 (ГНИМА. Ф. Р-XIV. Оп. 34. Д. 56. Л. 9)

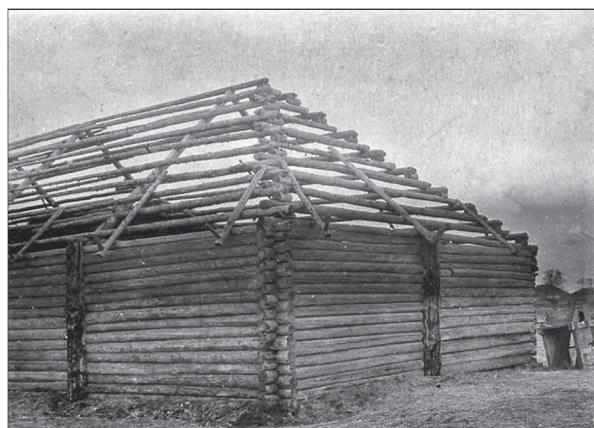
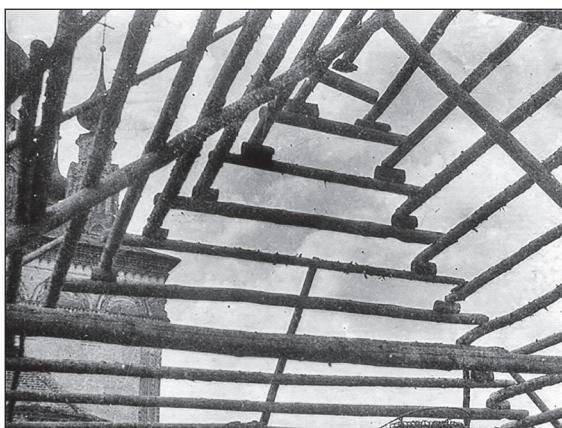
Ил. 42. Подборка иллюстраций П.Д. Барановским для выработки концепции конструкции деревянного шатра над законсервированными руинами Смоленской ротонды:

1 — сруб с кровлей. Фото. 8 × 11,1 см; 2 — конструкция крыши «сопом» в Суздале. Фото 18 × 23,5 см
(ГНИМА. Ф. Р-XIV. Оп. 34, Д. 62. Л. 6, 18)

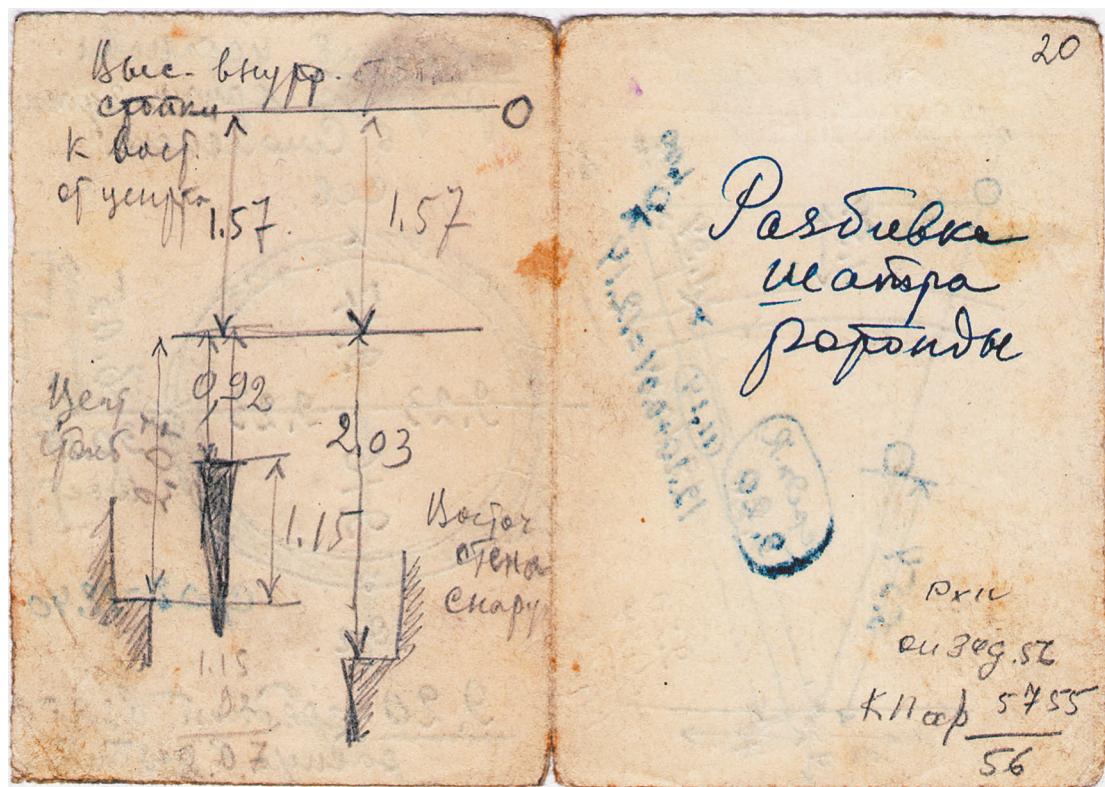
Ил. 43. Смоленская ротонда XII в.
 «Разбивка шатра ротонды».
 Кроки. Бумага, ч/б карандаш, синие чернила. 10,2 × 14 см [1954 г.]
 (ГНИМА. Ф. Р-XIV. Оп. 34. Д. 56. Л. 20)

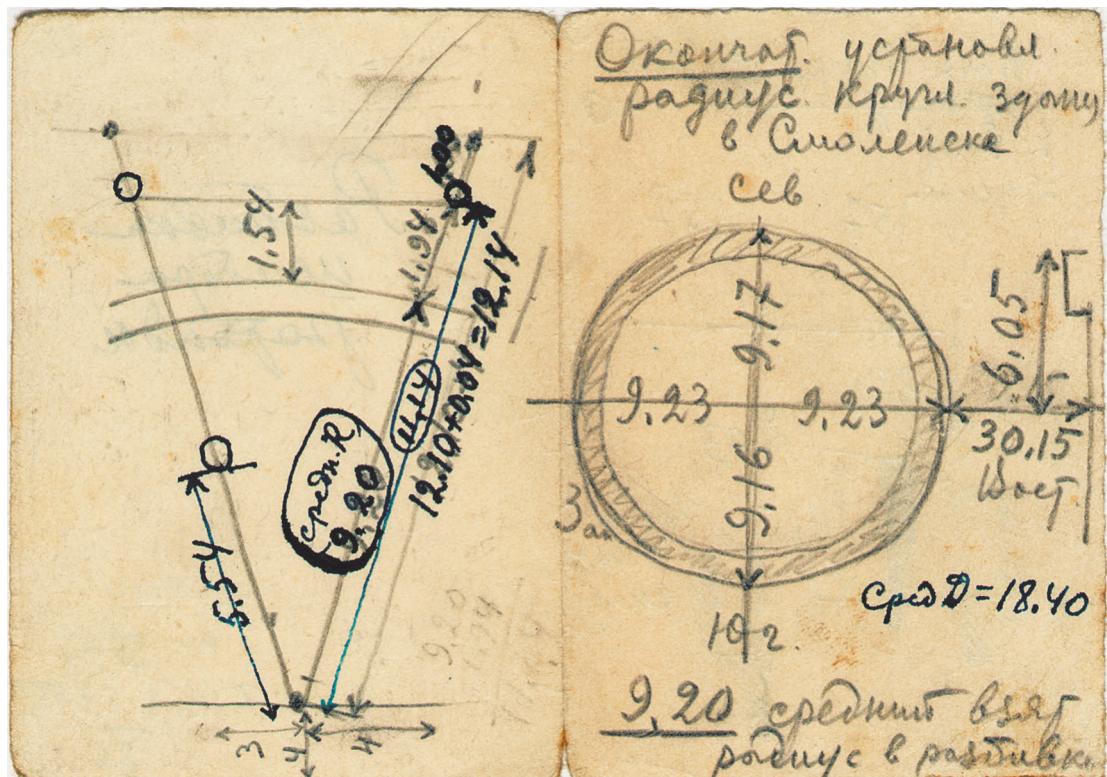
Ил. 44. Смоленская ротонда XII в.
 «Окончательно установлены радиусы круглого здания в Смоленске».
 Схема. Бумага, ч/б карандаш, синие чернила. 10,2 × 14 см [1954 г.]
 (ГНИМА. Ф. Р-XIV. Оп. 34. Д. 56. Л. 20 об.)

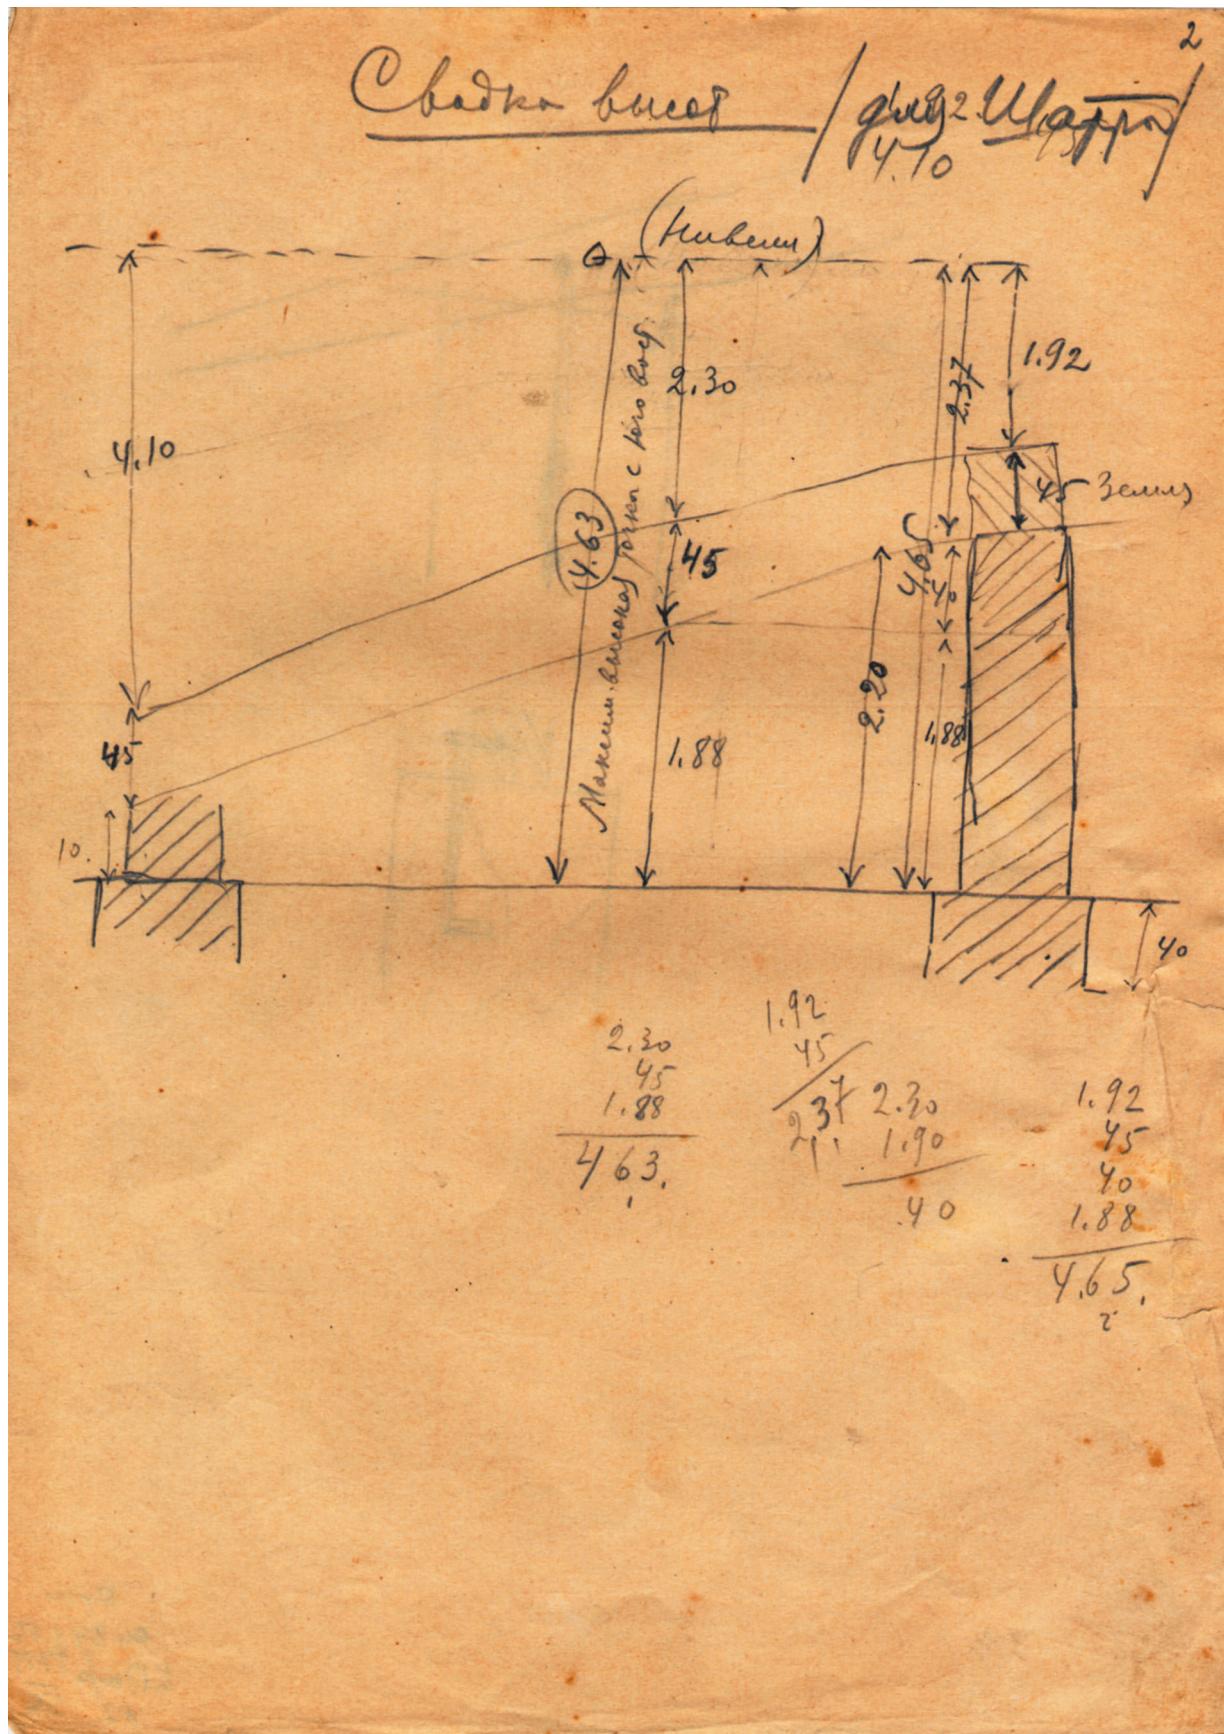
Ил. 45. Смоленская ротонда XII в.

«Сводка высот для шатра».

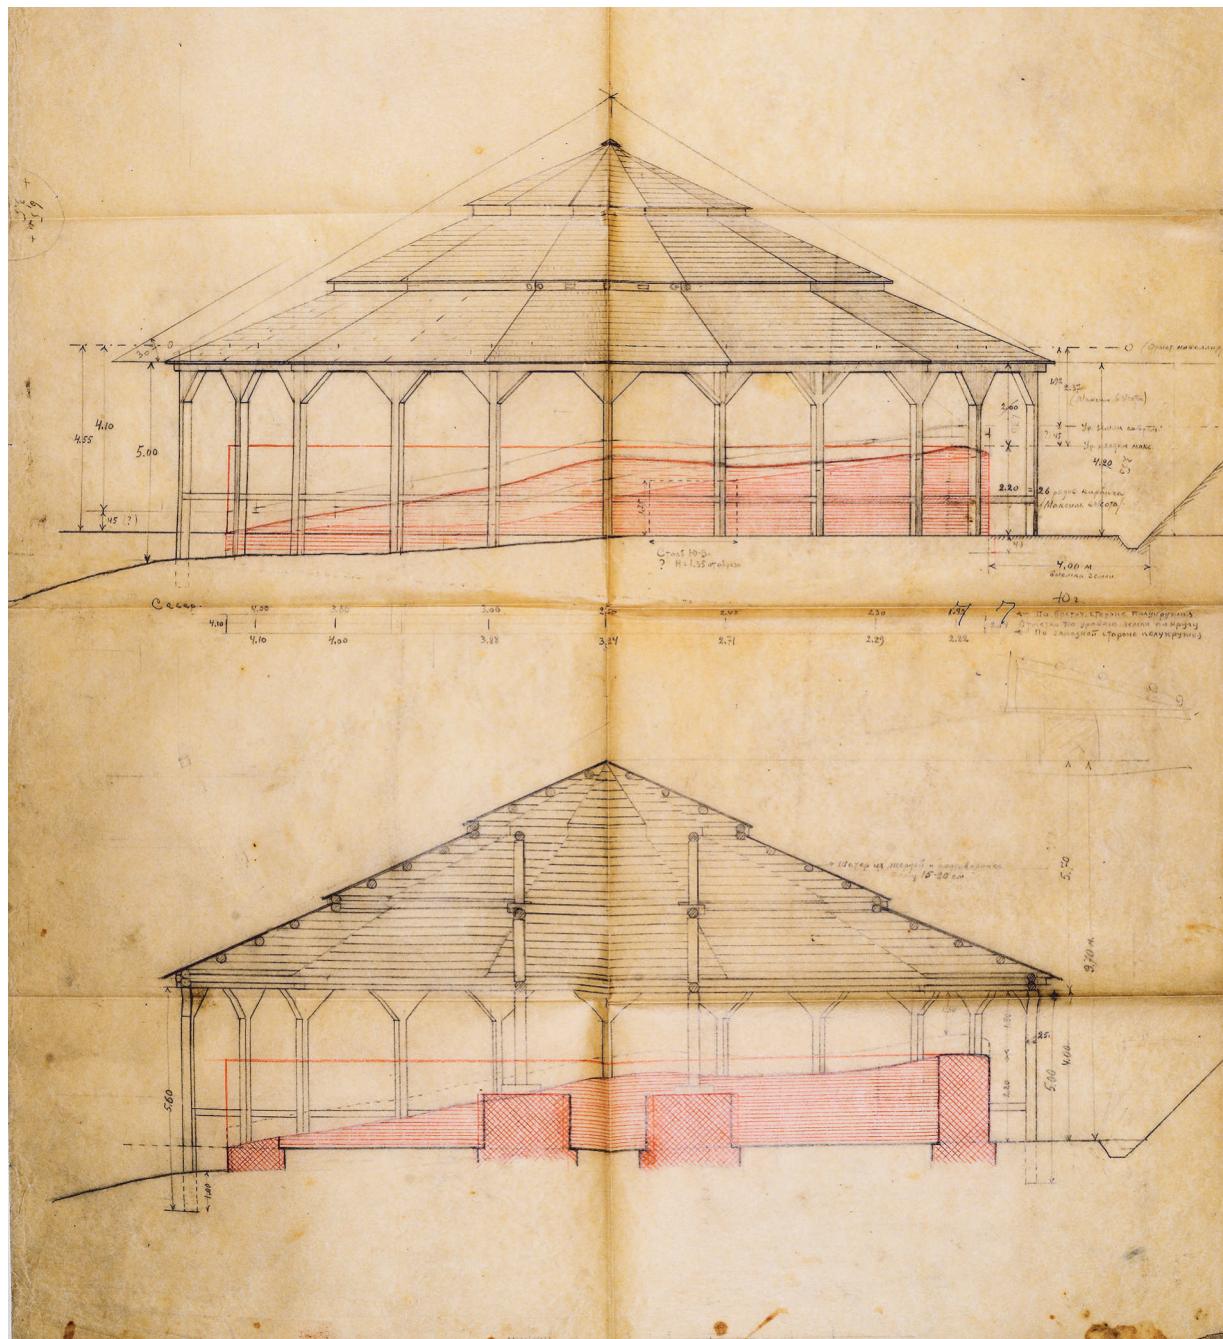
Ил. 53. Смоленская ротонда XII в.
Вариант конструкции шатровой кровли и ограждения.
Калька, ч/б и цв. карандаш. 72 × 61 см [1954 г.]
(ГНИМА. Ф. Р-XIV. Оп. 34. Д. 56. Л. 22)

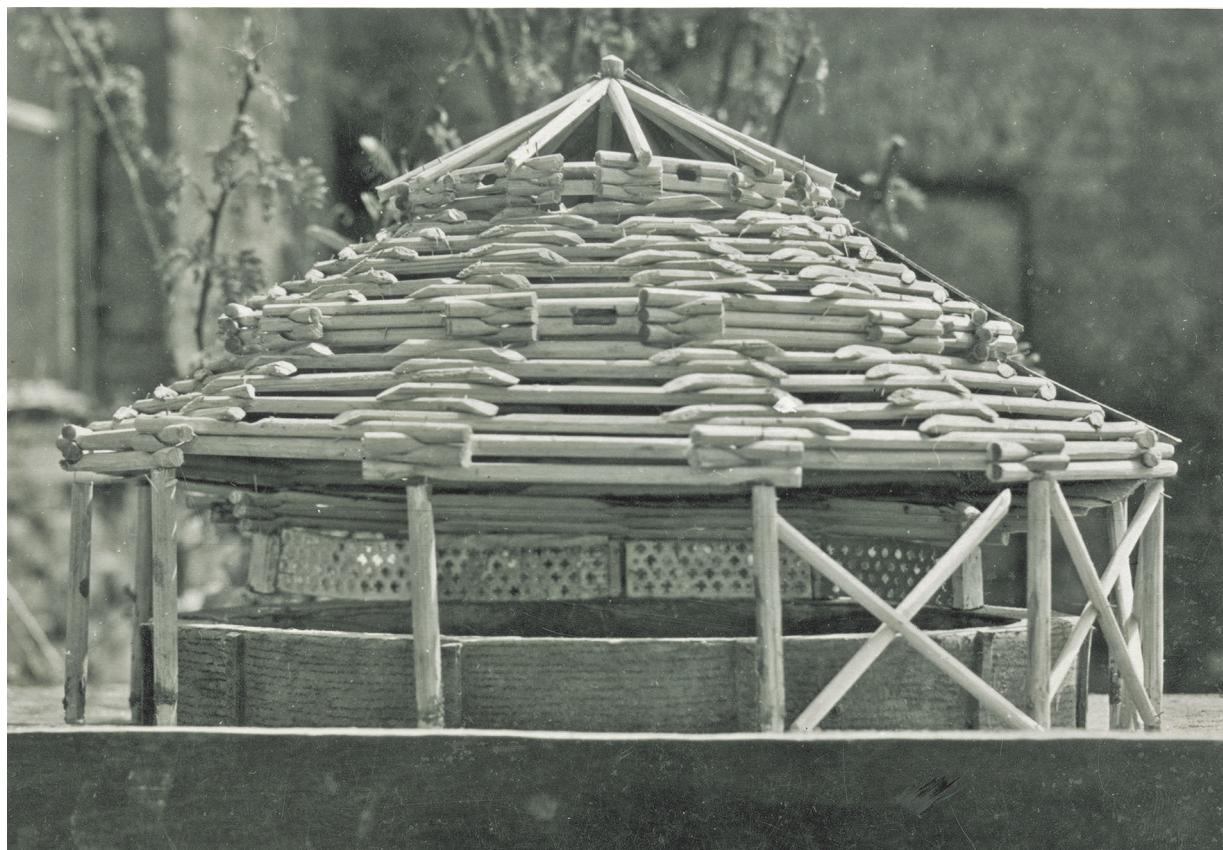
Ил. 57. Макет бревенчатой конструкции трехъярусного шатра над законсервированными руинами Смоленской ротонды

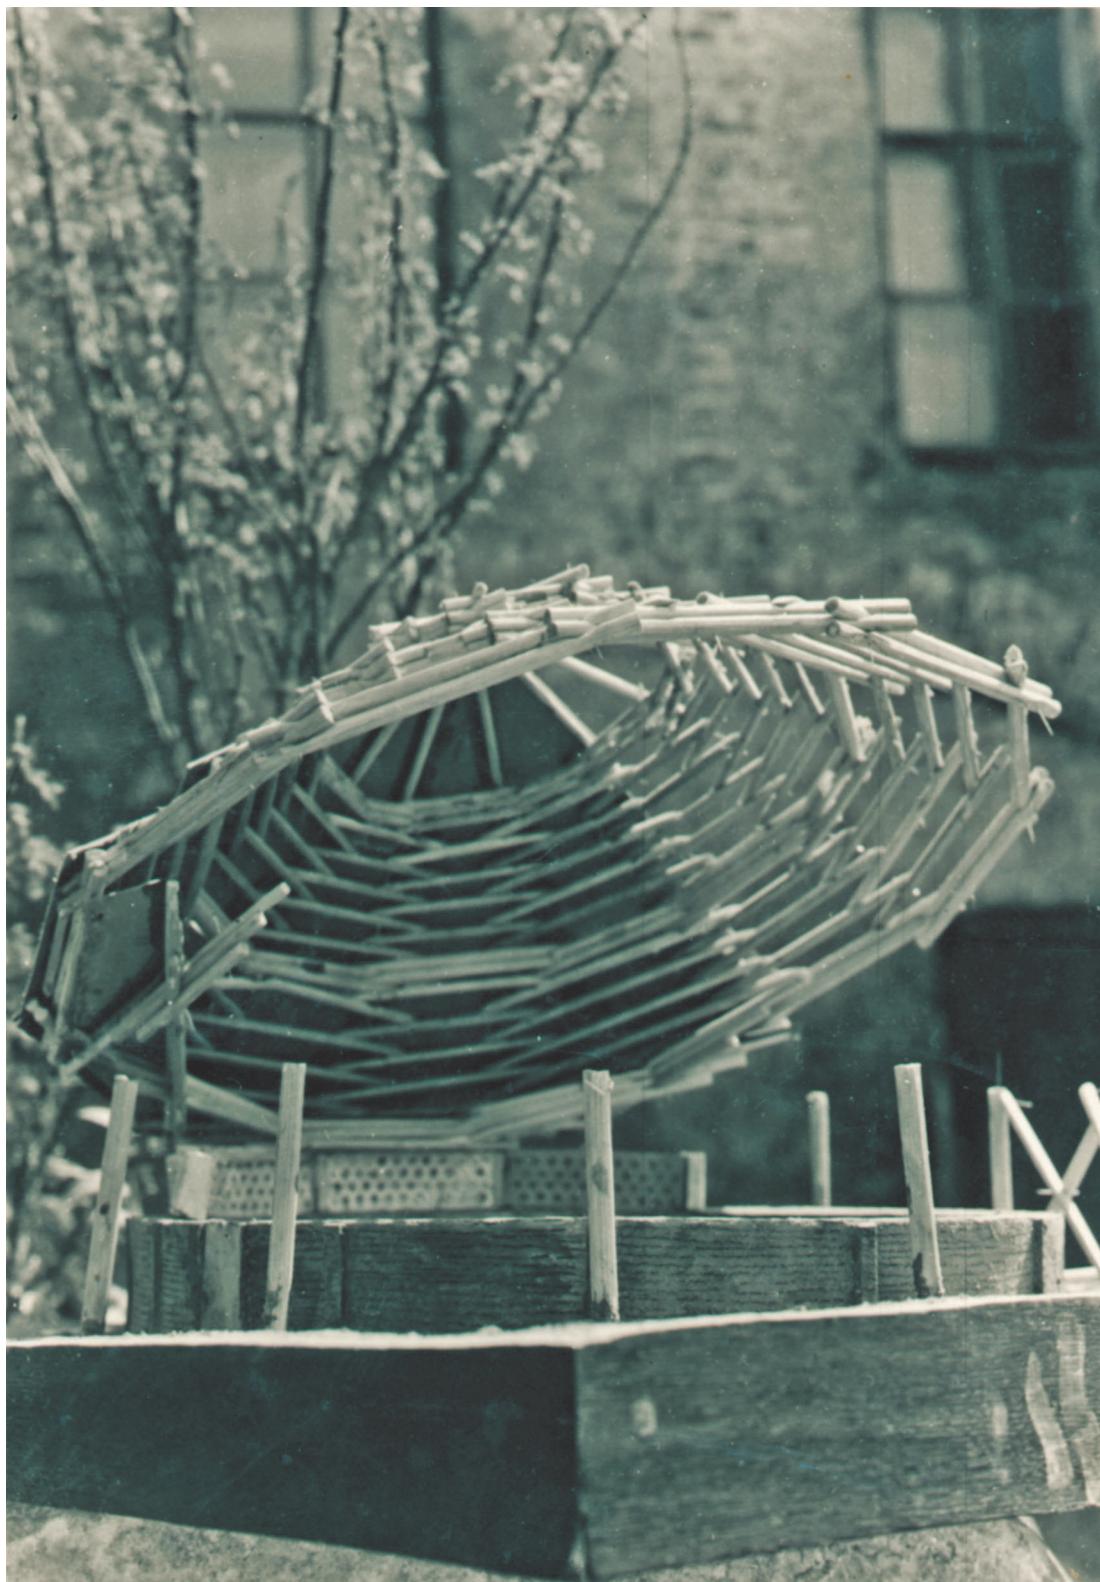
Ил. 58. Макет деревянного шатра со ступенчатой трехъярусной дощатой кровлей над законсервированными руинами Смоленской ротонды
