СМОЛЕНСКАЯ РОТОНДА XII в.

ИЗ АРХИВА
архитектора-реставратора
П. Д. Барановского

Том 3

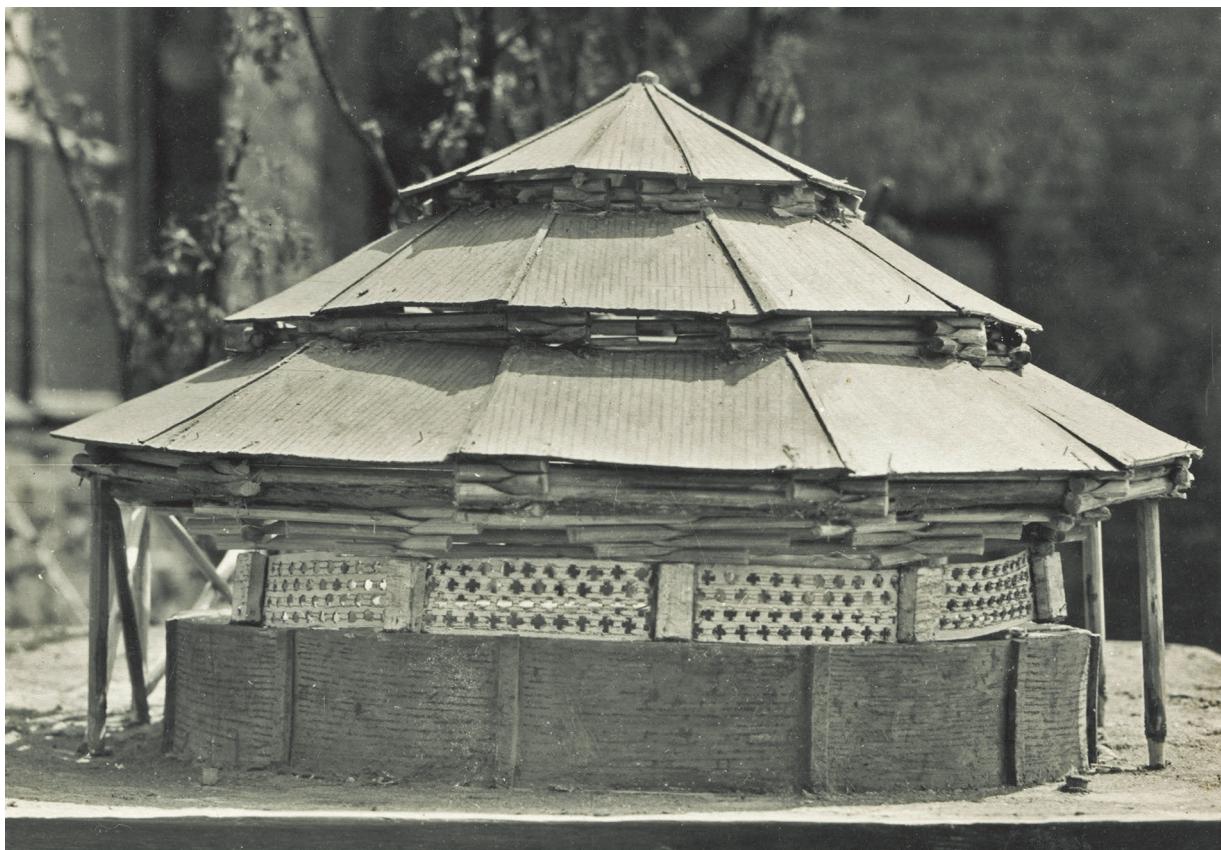
Ил. 59. Макет деревянного шатра со ступенчатой трехъярусной дощатой кровлей над законсервированными руинами Смоленской ротонды

Автор проекта П. Д. Барановский [1954 г.].

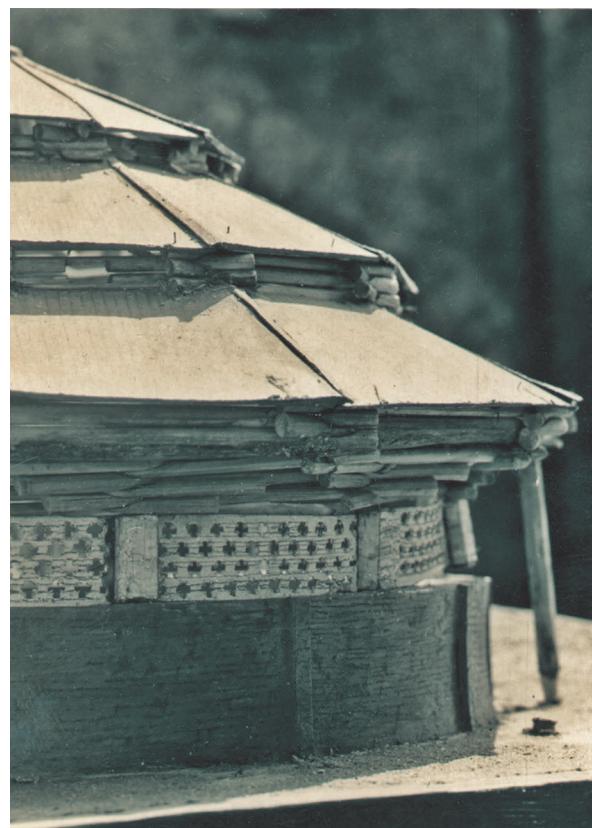
Ил. 60. Макет деревянного шатра со ступенчатой трехъярусной дощатой кровлей над консервированными руинами Смоленской ротонды

Автор проекта П. Д. Барановский [1954 г.].

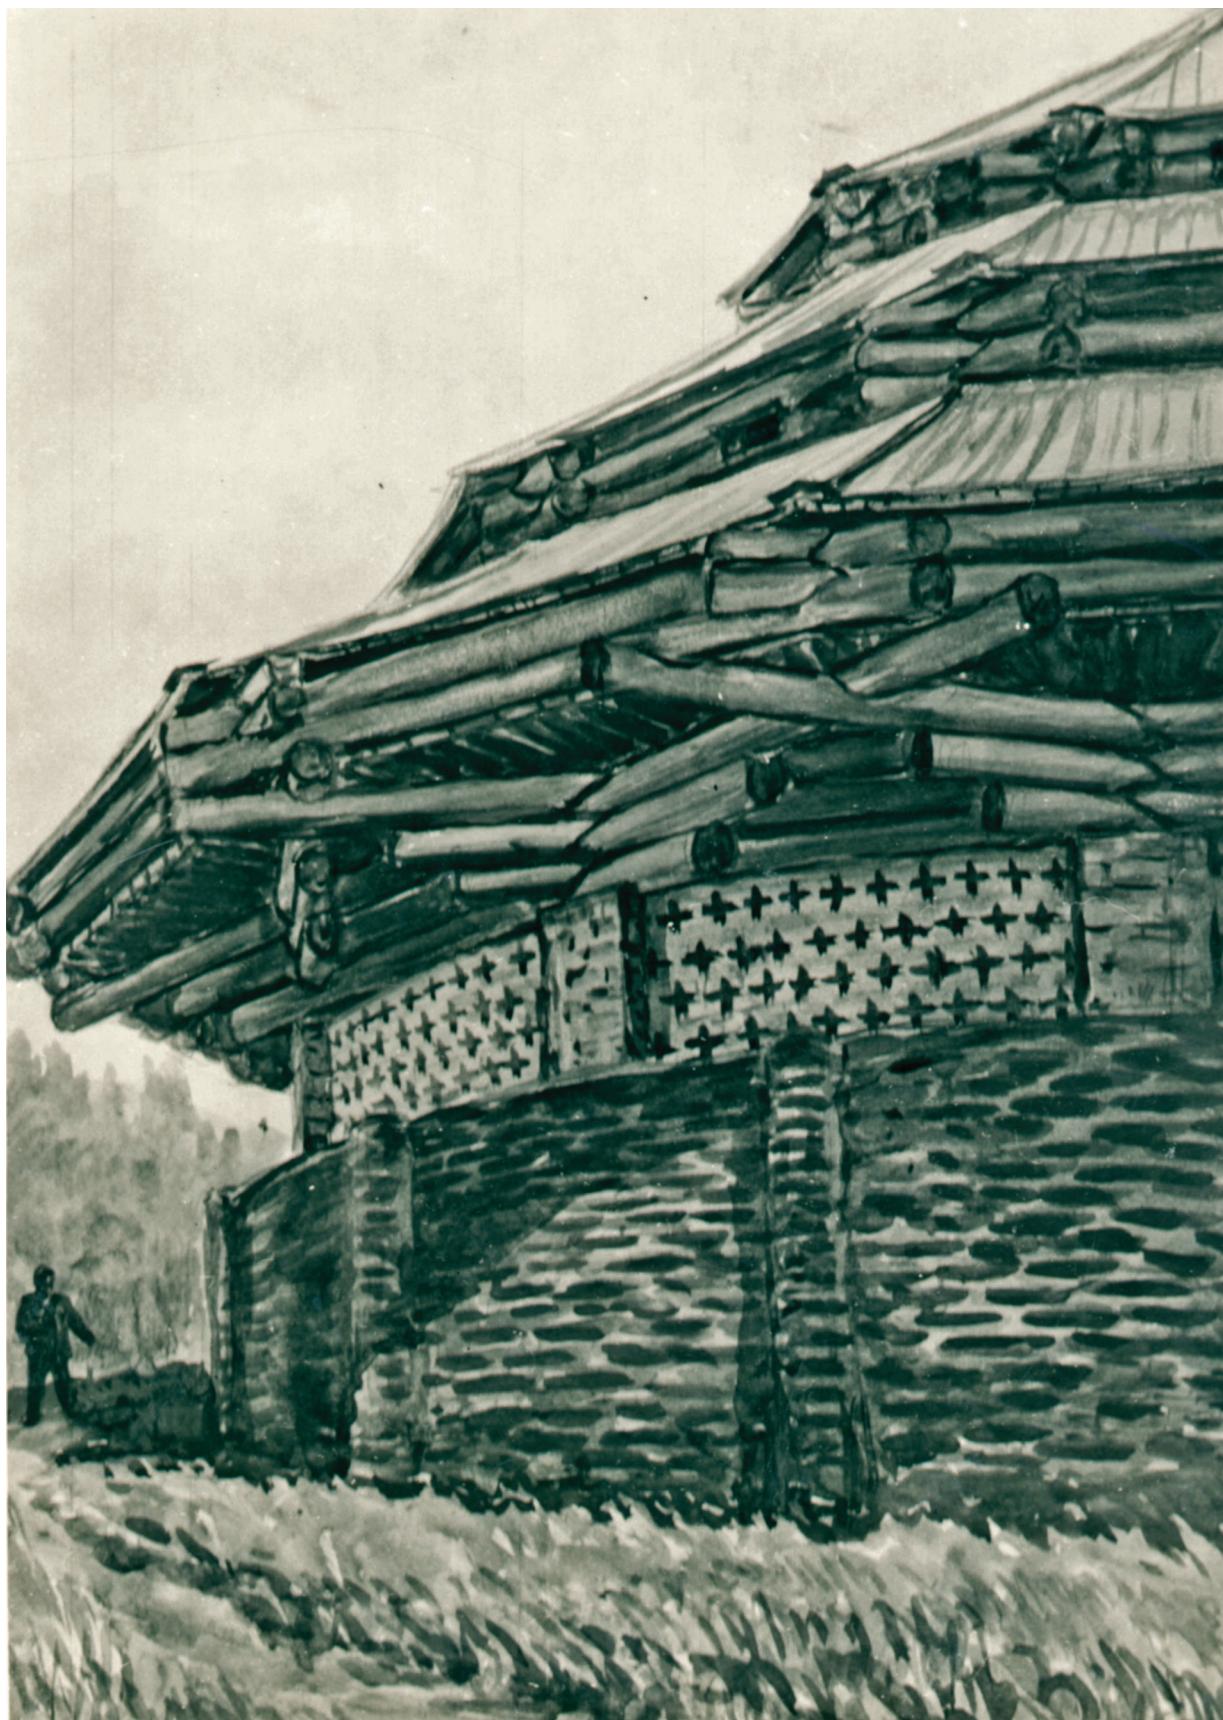
Ил. 61. Вариант деревянного шатра со ступенчатой трехъярусной дощатой кровлей без внешних опорных столбов над консервированными руинами Смоленской ротонды
[1954 г.]. Ч/б фото рисунка. 19 × 13,5 см (ГНИМА. Ф. Р-XIV. Оп. 34. Д. 61. Л. 5)

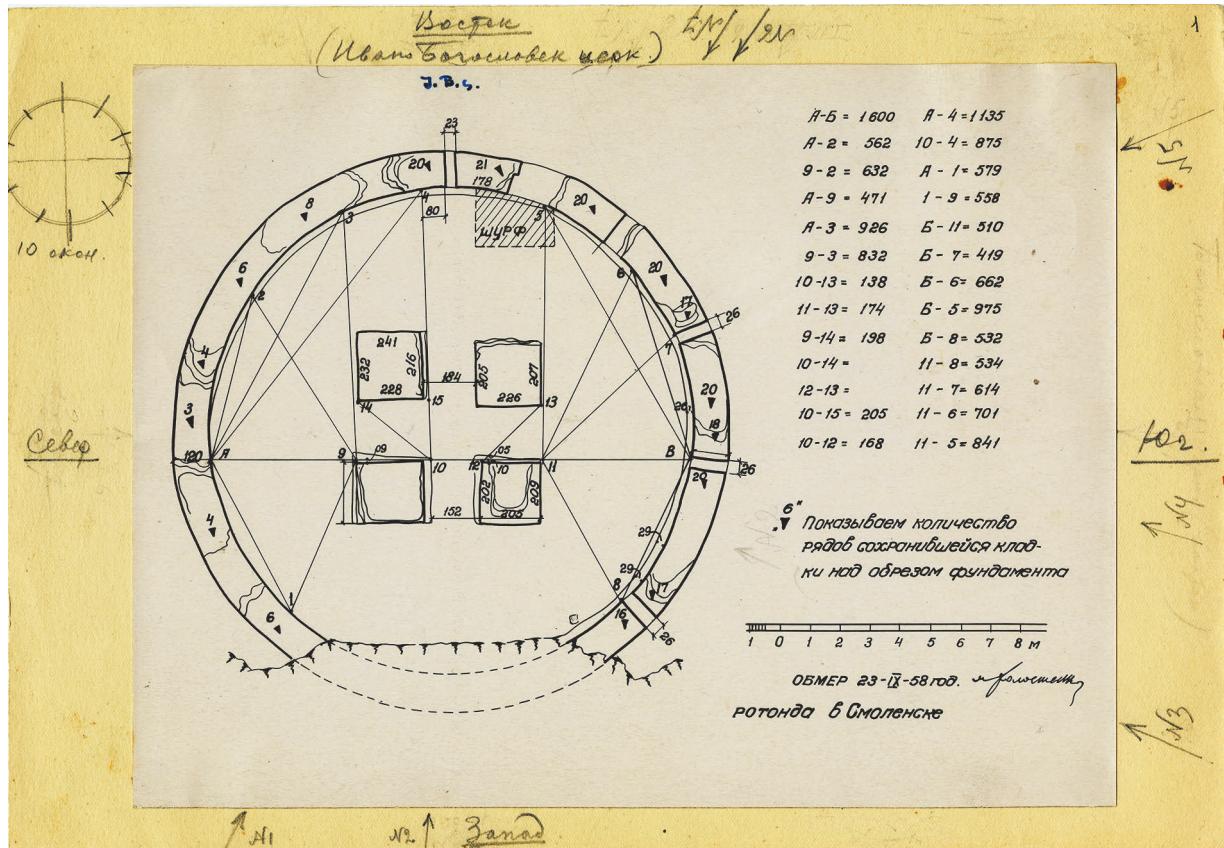
Ил. 64. План Смоленской ротонды XII в. после раскопок, осуществленных Д. А. Авдусиным летом 1958 г.

Наклеено на лист бумаги со схемой расположения 10 окон и схемой точек фотосъемки. 21 × 29,5 см
(ГНИМА. Ф. Р-XIV. Оп. 34. Д. 60. Л. 1)

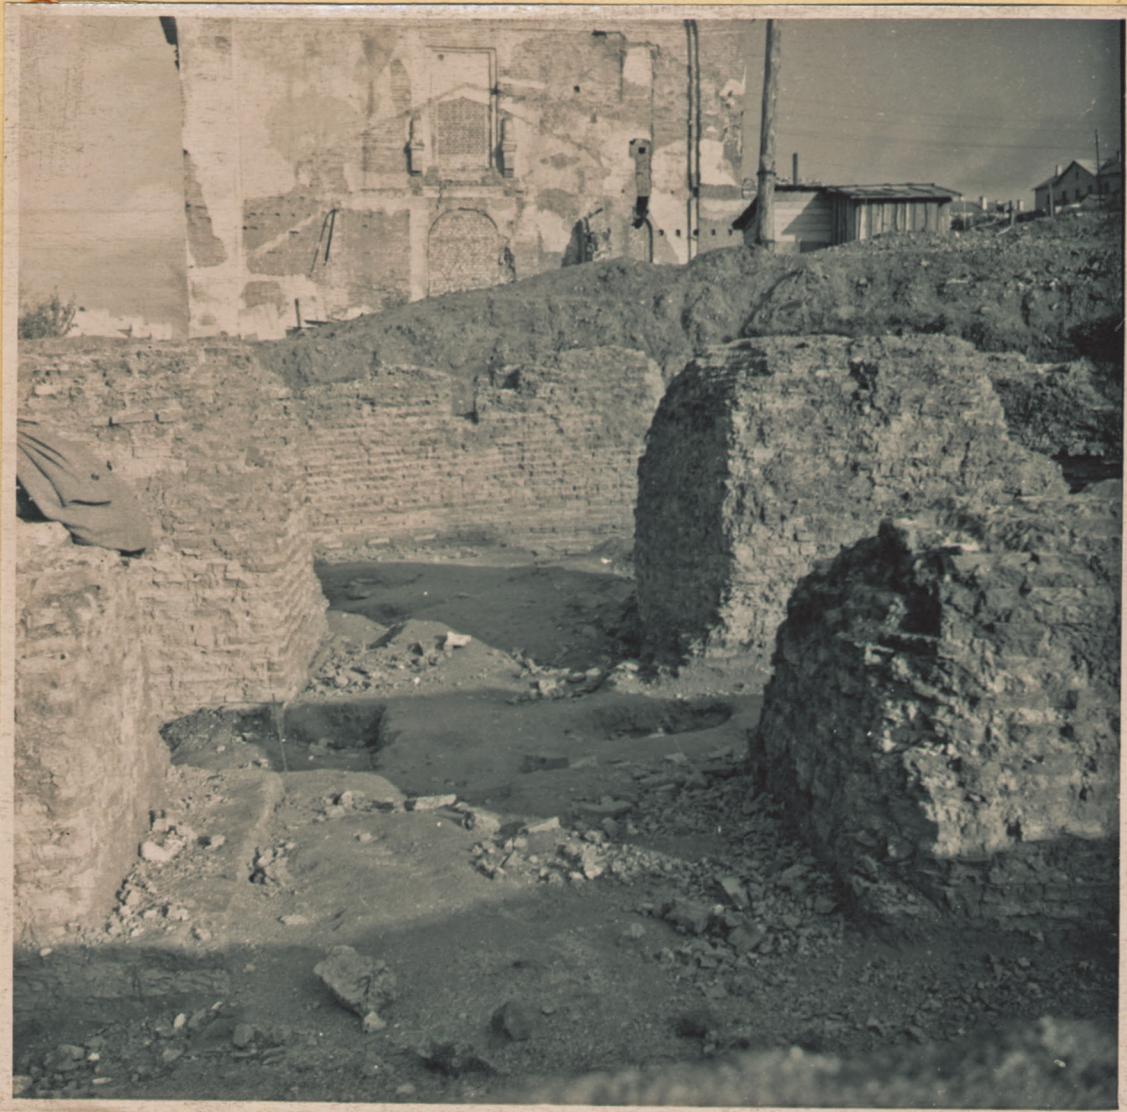
С запада на восток
№ 2

Ил. 66. Смоленская ротонда XII в. после раскопок, осуществленных Д. А. Авдусиным летом 1958 г.

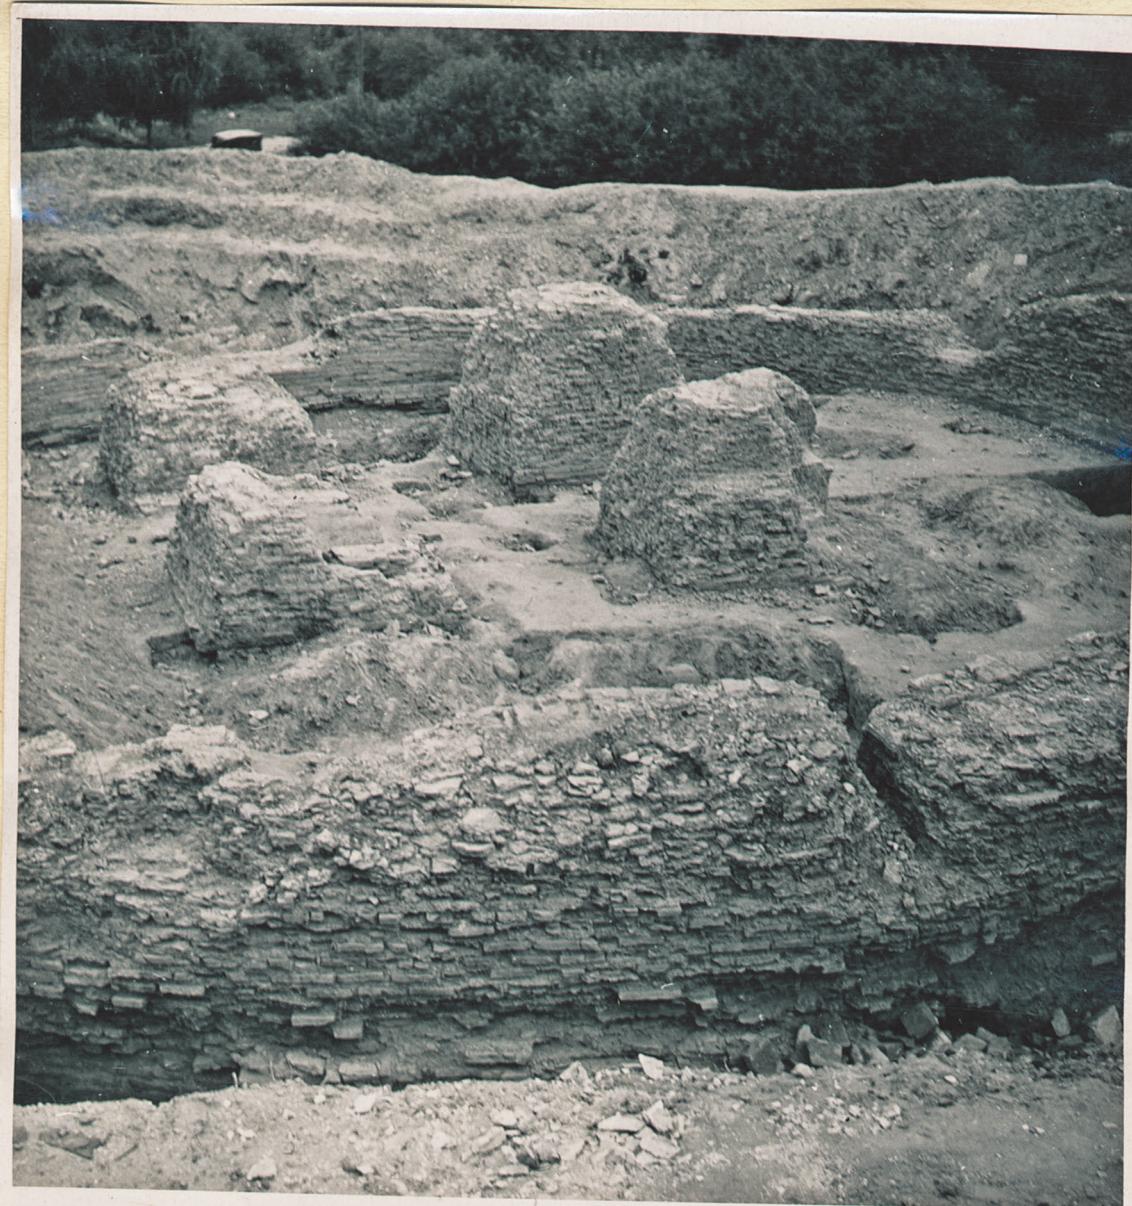
Ил. 67. Смоленская ротонда XII в. после раскопок, осуществленных Д. А. Авдусиным летом 1958 г.
Вид «с юго-запада на северо-восток. № 3» (на обороте подпись: «На переднем плане окно»).
Ч/б фото. 18 × 17,8 см. Фотосъемка Н. В. Холостенко [23 сентября 1958 г.]
(ГНИМА. Ф. Р-XIV. Оп. 34. Д. 60. Л. 4)

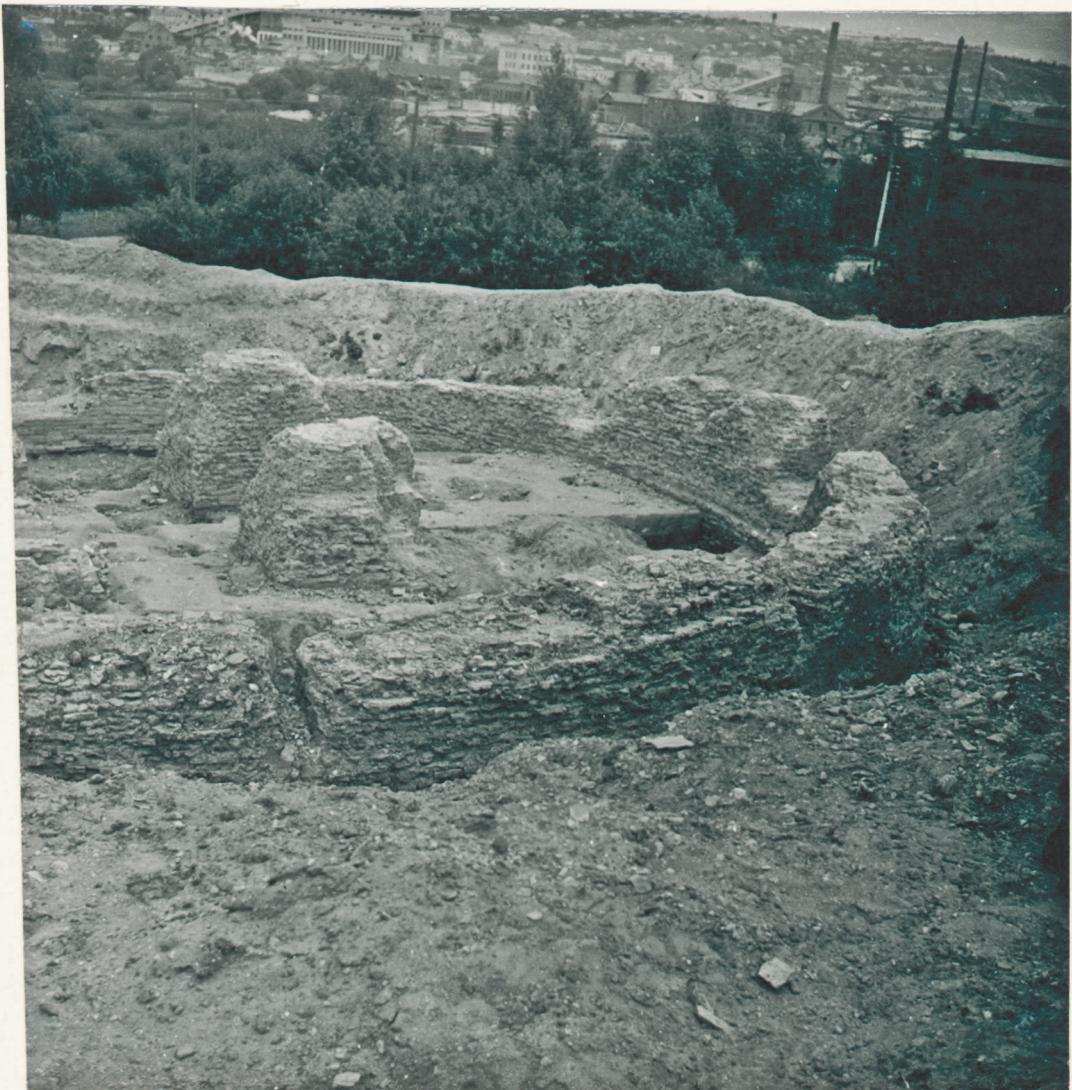
Ил. 68. Смоленская ротонда XII в. после раскопок, осуществленных Д. А. Авдусиным летом 1958 г.
Вид «с юго-запада на северо-восток. № 4».
Ч/б фото. 17,3 × 16,5 см. Фотосъемка Н. В. Холостенко [23 сентября 1958 г.]
(ГНИМА. Ф. Р-XIV. Оп. 34. Д. 60. Л. 5)

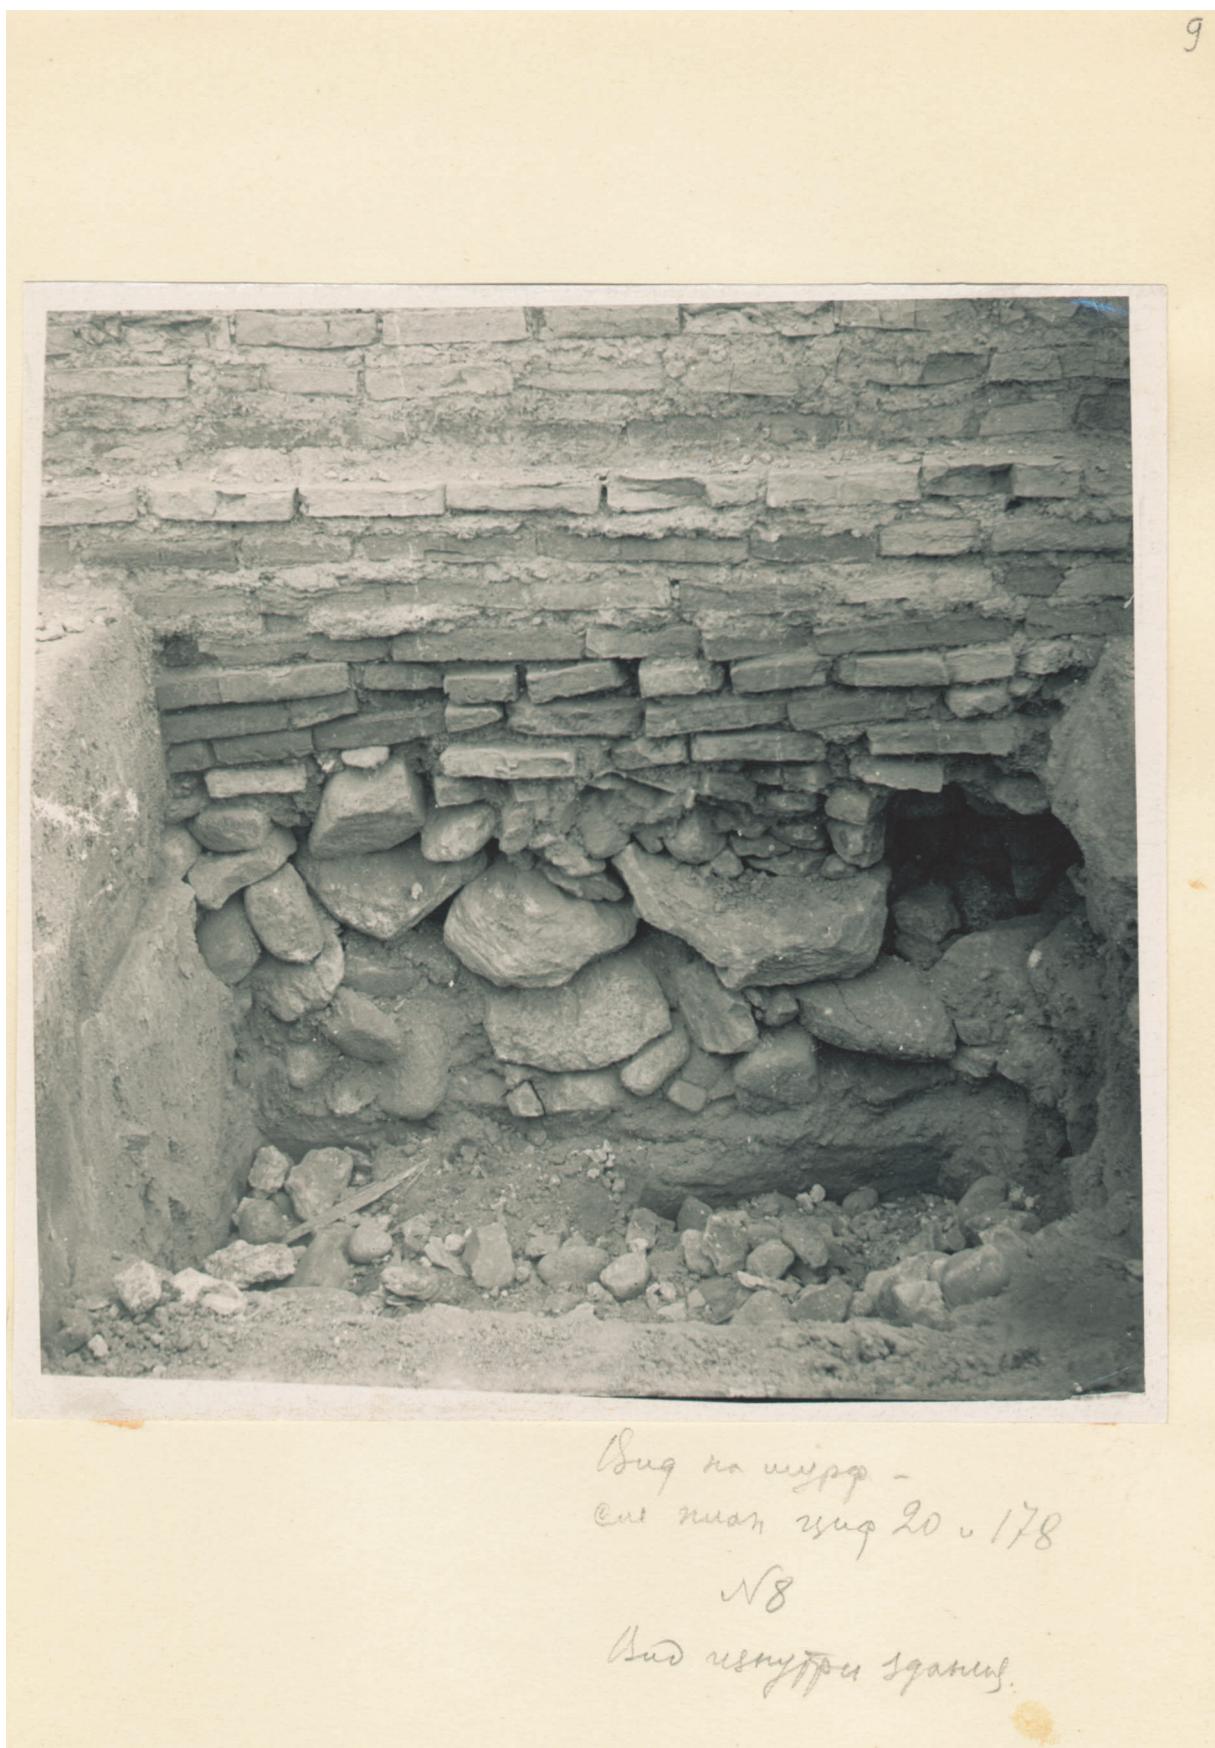
Ил. 71. Смоленская ротонда XII в. после раскопок, осуществленных Д. А. Авдусиным летом 1958 г.
 «Вид на шурф изнутри здания. № 8».
 Ч/б фото. 18 × 17,8 см. Фотосъемка Н. В. Холостенко [23 сентября 1958 г.]
 (ГНИМА. Ф. Р-XIV. Оп. 34. Д. 60. Л. 9)
